DEFICIÊNCIA DA DRENAGEM PLUVIAL URBANA NOS BAIRROS SANTO ANTÔNIO E SANTA LÚCIA DA CIDADE DE CODÓ-MA

Alex de Sousa Lima

Universidade Federal do Maranhão, UFMA, Centro de Ciências de Codó, MA, Brasil

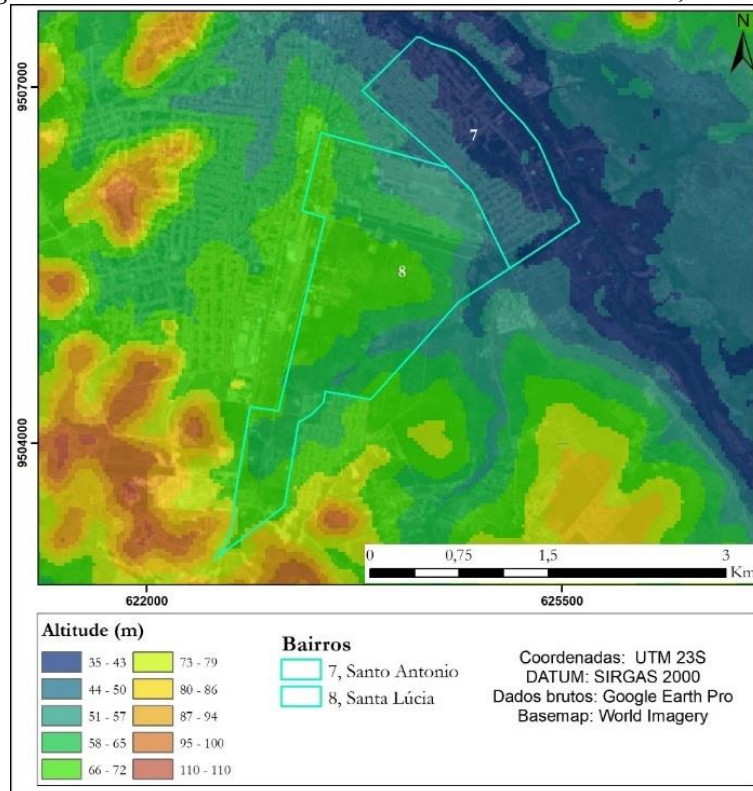
Figura 02. Altimetria dos bairros Santa Lúcia e Santo Antônio, Codó-MA

Considerando os aspectos altimétricos da área de estudo, pode-se notar (Figura 2) que a variação se dá a partir de 51 a 72 metros no bairro Santa Lúcia (8) e de 35 a 50 metros no Santo Antônio (7). As características do bairro Santa Lúcia, inicialmente, destacam melhor fluidez no escoamento pluvial em comparação com o bairro Santo Antônio. Neste bairro, a classe de 35 a 43 metros, considerando Lima *et al.* (2017), representa uma parte significativa da área de risco de inundação e isso implica em dizer que as variações do nível do rio podem causar maiores problemas com a deficiência do escoamento pluvial. De forma geral, não haveria condições favoráveis à deficiência de drenagem no bairro Santa Lúcia, contudo o fator declividade juntamente com a ocupação urbana permitem tal cenário.

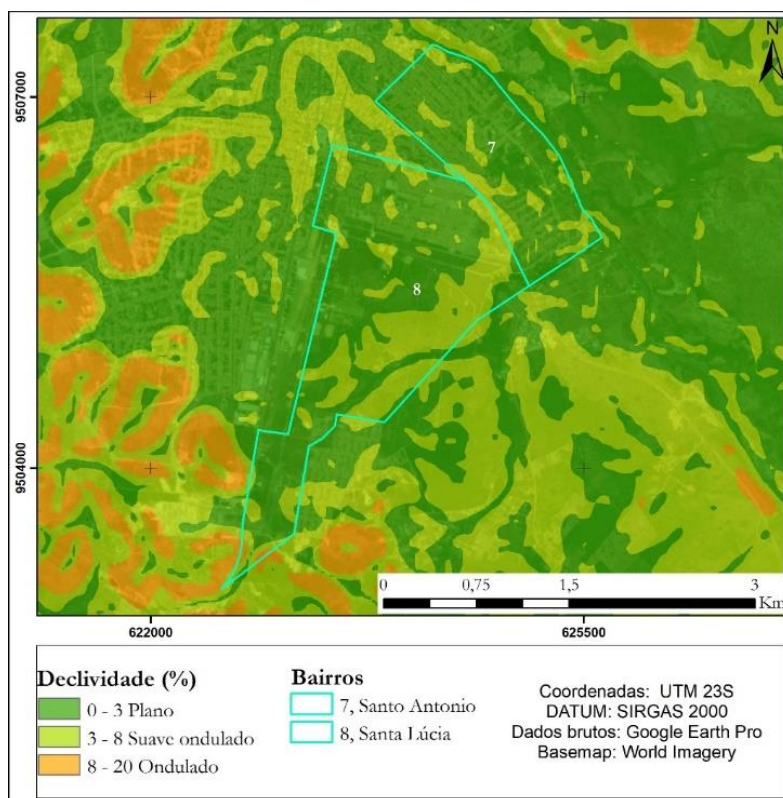
Figura 03. Declividade dos bairros Santa Lúcia e Santo Antônio, Codó-MA

Levando em conta os aspectos de declividade (Figura 3), observa-se que há uma concentração em duas classes 0-3 Plano e 3-8 Suave ondulado. No bairro Santa Lúcia, em especial na área ocupada pela urbanização, há pequenas porções do relevo com a classe 3-8 e predomínio da classe 0-3, indicando que a velocidade do fluxo pode ser lenta e de baixa eficiência. Em linhas gerais, isso significa dizer que a baixa capacidade de escoamento contribui para o acúmulo de água em determinados trechos de vias públicas e que acaba invadindo residências, gerando transtornos e aumentando as chances de prejuízos materiais.

No bairro Santo Antônio, pode-se notar que o predomínio está na classe 0-3 e devido aos elementos citados anteriormente a seu respeito potencializa, sobremaneira, os riscos de as chuvas causarem problemas às estruturas das vias, das residências, entre outros. Na transição entre os bairros, nota-se a classe 3-8 permitindo entender, nesse trecho, que há um leve aumento na velocidade do fluxo em direção ao bairro Santo Antônio, considerando-se apenas esse aspecto.

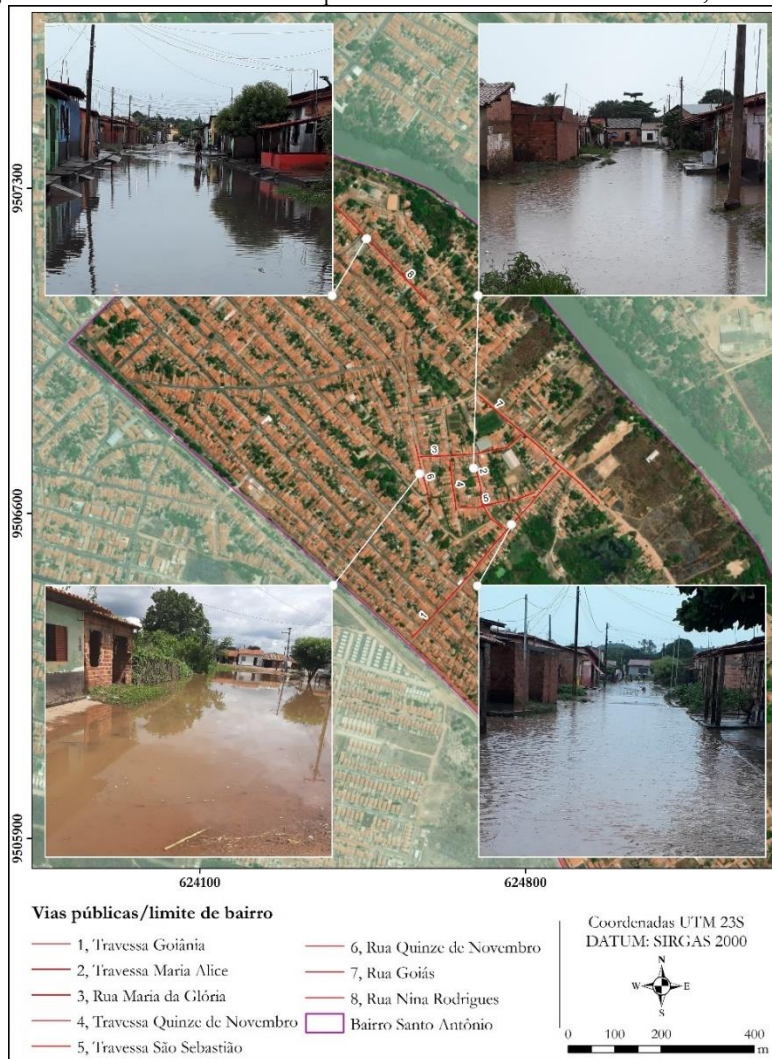
Figura 04. Deficiência das vias públicas no bairro Santo Antônio, Codó-MA

Os resultados dessa etapa aliados aos dados obtidos junto aos residentes durante as observações em campo permitiram compreender que há a necessidade de desenvolvimento de projetos de infraestrutura nos bairros em questão, sobretudo na correção/adequação do sistema de captação e distribuição da drenagem pluvial. Nesse sentido, destacou-se os trechos de vias mais afetadas pelas águas pluviais no bairro Santo Antônio (Figura 4): Travessa

Goiânia, Rua Quinze de Novembro, Rua Goiás, Rua Nina Rodrigues, Rua Maria da Glória, Rua Analice, Travessa Quinze de Novembro e Travessa São Sebastião. Em tais vias, quando a água se acumula sobre a superfície, é possível que haja casos de doenças de veiculação hídrica e, portanto, torna-se necessária uma intervenção estrutural.

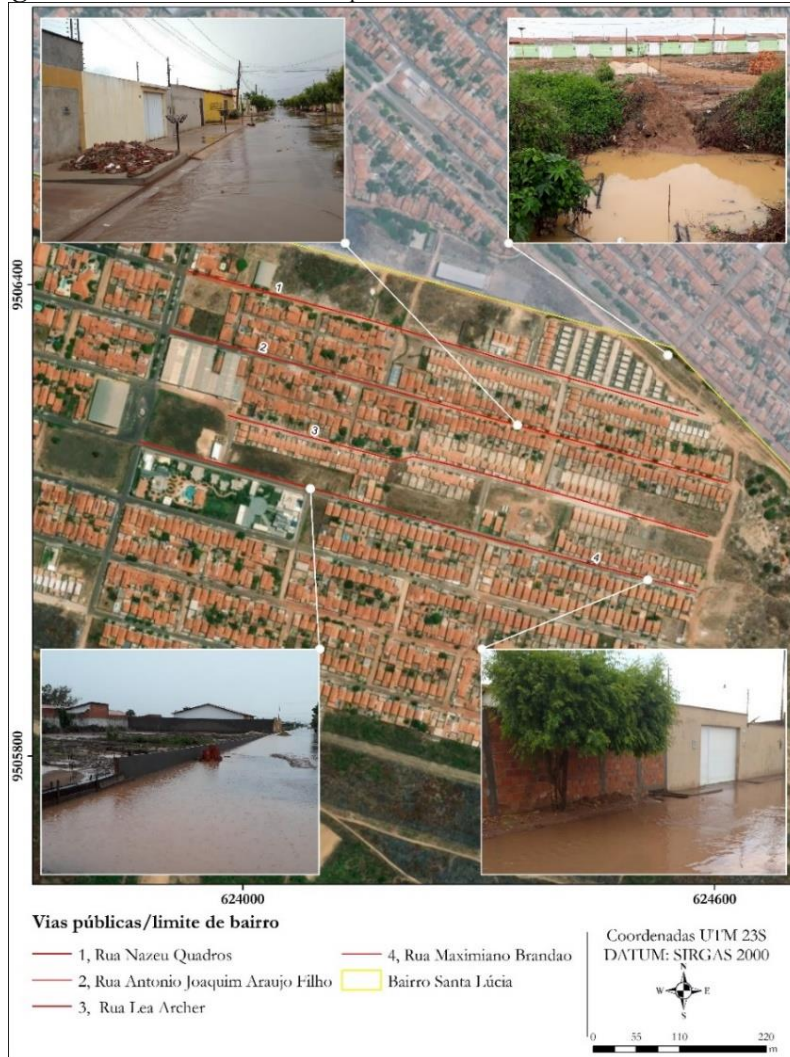
Figura 05. Deficiência das vias públicas no bairro Santa Lúcia, Codó-MA

Pode-se notar (Figura 5) alguns destaques nas vias do bairro Santa Lúcia que apresentaram deficiência do sistema de drenagem, a saber: Rua Nazeu Quadros, Rua Antônio Joaquim Araújo Filho, Rua Maximiano Brandão e Rua Léa Archer. Esta última, apesar de não ter sido verificada *in loco* com moradores, apresenta a mesma forma de ocupação com vias alongadas e área de escoamento insuficiente. As travessas localizadas no bairro geralmente são afetadas pelo escoamento superficial e por não terem pavimentação adequada

apresentam erosões como resultados das chuvas, servindo como fontes de sedimentos. Diferentemente do bairro anterior, este não registra águas acumuladas sobre as vias após os episódios de chuvas fortes.

Cabe destacar que as vias públicas mencionadas apresentam as seguintes características: cerca de 70% com cobertura asfáltica, 25% com piçarra, 5% com concreto e carências de áreas para infiltração e arborização. Essa composição influencia no aumento e na aceleração do escoamento superficial que contribuem para a ocorrência dos alagamentos nas áreas urbanas (FONTES; BARBASSA, 2003) tendo em vista que pode haver sobrecarga do sistema.
