ANÁLISE DE RISCO, VULNERABILIDADE E IMPACTOS AMBIENTAIS EM DUAS TRILHAS ECOLÓGICAS DE UM ESTABELECIMENTO RURAL NO MUNICÍPIO DE FRANCISCO BELTRÃO/PR¹

Daniele Inês de MORAES

Luciano Zanetti Pessoa CANDIOTTO

Apresenta-se nesse artigo uma análise físicoambiental realizada em duas trilhas ecológicas de um estabelecimento rural aberto a atividades de lazer – denominado Recanto Renascer - localizado no município de Francisco Beltrão - PR. Tal análise fundamentou-se em um levantamento das condições físicas e ambientais das trilhas do local, identificando áreas com maior vulnerabilidade a impactos ambientais e situações de riscos aos visitantes. O estudo foi realizado através da aplicação da metodologia *Monitoramento do Impacto da Visitação (MIV)* e de análises granulométricas de amostras de solos dessas trilhas, que permitiram a identificação de situações de impactos, tanto sobre o ambiente quanto sobre a segurança dos usuários. A partir da identificação destas situações impactantes, foi possível a elaboração de propostas de manejo para a adequação físicoambiental das trilhas analisadas. Entre as propostas, destacam-se: o nivelamento do piso das trilhas e a padronização da largura; a c

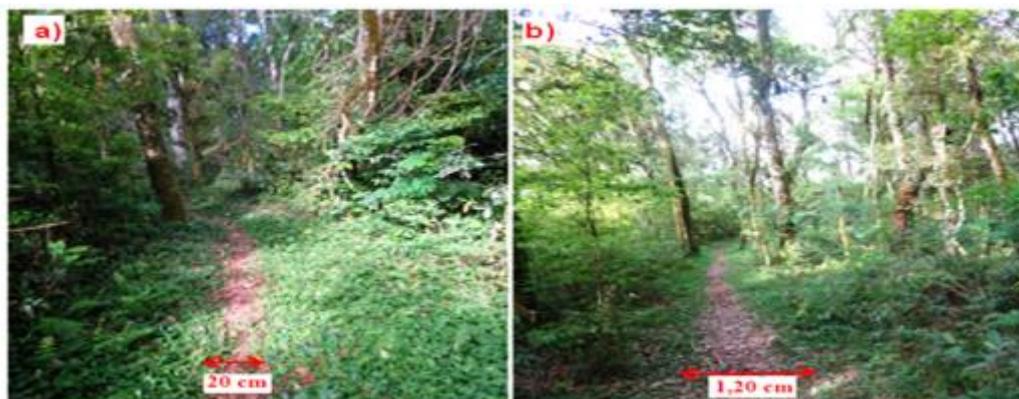
Outro aspecto ligado a situações problemáticas no leito está relacionado a alterações de largura, que foram observadas em todas as parcelas analisadas. Em alguns trechos a largura é de 20 cm e em outros chega a medir 1,20 cm (FIG 4). As alterações de largura estão ligadas à falta de manutenção e a utilização das áreas marginais pelo visitante. Uma área de pisoteio muito estreita ou muito larga está propícia a impacto, os quais podem tanto afetar o ambiente visitado quanto a experiência vivenciada e a segurança do visitante.

FIGURA 4 a e b: Alterações de largura na Trilha da Estrada Velha. Fonte: Autor (2013).

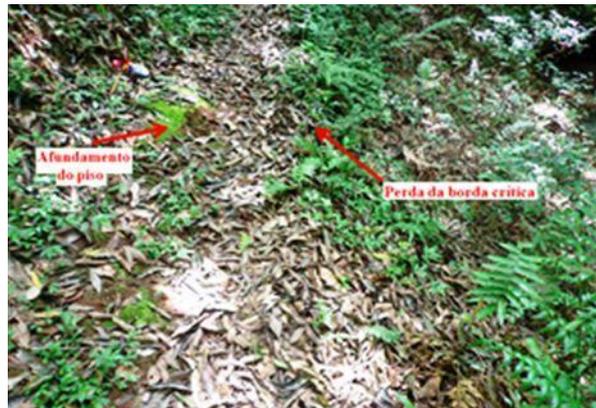
Com relação à borda, os maiores problemas estão associados à perda da borda crítica, que foram identificados nas seções 11 (de 1.000 a 1.100 m) e 13 (1.200 a 1.300 m) (FIG. 5). A perda da borda crítica promove a perda de solo do próprio leito da trilha, que conseqüentemente, tende a ficar cada vez mais estreito e mais propenso a situações de risco aos visitantes, que podem escorregar e cair.

FIGURA 5: Afundamento do piso e perda da borda crítica na Trilha da Estrada Velha. Fonte: Autor (2013).

Outra ação sugerida e já desenvolvida na trilha foi a colocação de estrutura de contenção na seção 11 (de 1.000 a 1.100 m), devido a uma acentuada perda da borda crítica que oferecia riscos do visitante cair da encosta e impactos sobre o solo, ligados à maior susceptibilidade a erosão. Esta estrutura, apesar de bastante rudimentar e de utilizar materiais do próprio ambiente (troncos), mostrou-se bastante eficiente, dando sustentação ao piso da trilha e reduzindo a ação impactante no local.

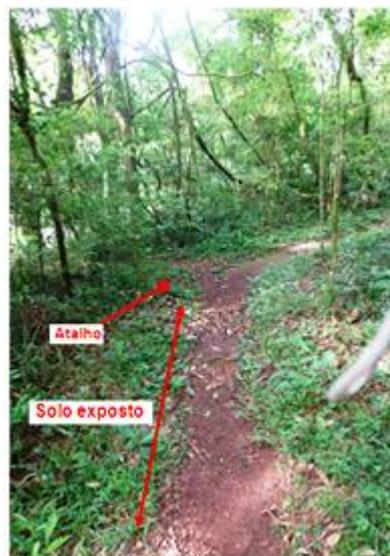
Outro fator impactante relacionado à borda é a existência de bifurcações/atalhos que foram registrados em 50% das parcelas analisadas e, que, na maioria das vezes levam às margens do rio Marrecas (FIG. 6). Essas bifurcações/atalhos contribuem principalmente para a perda da vegetação nativa gerada pelo aumento da área de pisoteio e, conseqüentemente, para o aumento da área afetada pelo uso recreativo.

FIGURA 6: Atalho para o Rio Marrecas e solo exposto na Trilha da Estrada Velha. Fonte: Autor (2013).

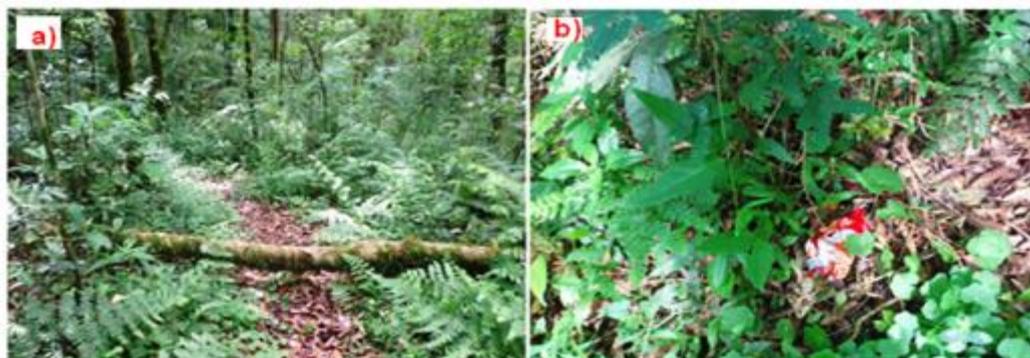
As seções 10 (900 a 1.000 m) e 13 (1.200 a 1.300 m) apresentam a situação mais problemática relacionada à vegetação, principalmente pela presença de árvores caídas sobre o piso (Foto 4a) e danificadas (mortas) na borda. Essas duas seções também apresentaram a ocorrência de material inorgânico (lixo) na área marginal da trilha (FIG. 7b).

FIGURA 7 a e b: Árvore caída sobre piso e lixo na área marginal - Trilha da Estrada Velha. Fonte: Autor (2013).

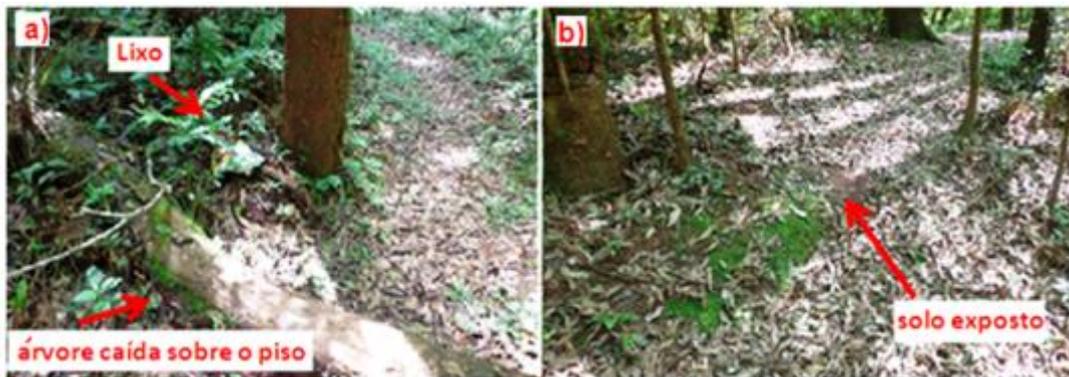
Na seção 4 (de 300 a 400 m) existem pontos com perda de serrapilheira que contribuem para ações erosivas e de compactação do solo. São visíveis também raízes expostas, atalho, vegetação danificada na borda (morta) e lixo (FIG. 8 a e b).

FIGURA 8 a e b: Impactos na seção 4 (de 300 a 400 m) - Trilha dos Sentidos. Autor (2013).

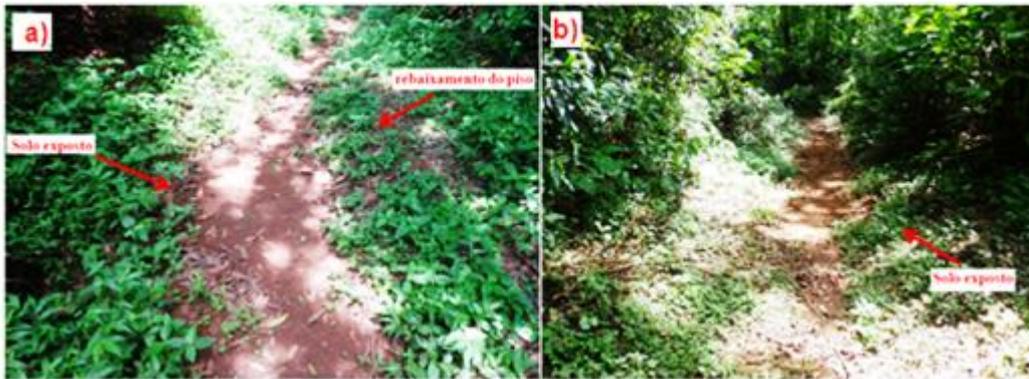
A seção 5 (de 400 a 500 m) é um dos pontos mais problemáticos da trilha. Isso porque esse trecho não apresenta canaletas de drenagem que facilitem o escoamento da água superficial, fazendo com que o leito fique alagado em períodos chuvosos. Esse constante alagamento do leito acaba retirando a serrapilheira e criando uma crosta na camada superficial do solo que favorece a compactação e deixa o piso da trilha escorregadio. A alteração de largura também é um fator de impacto no leito nesse trecho, que varia de 30 cm até 2,10 metros (FIG. 9 a e b).

FIGURA 9 a e b: Impactos potenciais na seção 5 (de 400 a 500 m) – Trilha dos Sentidos. Fonte: Autor (2013).

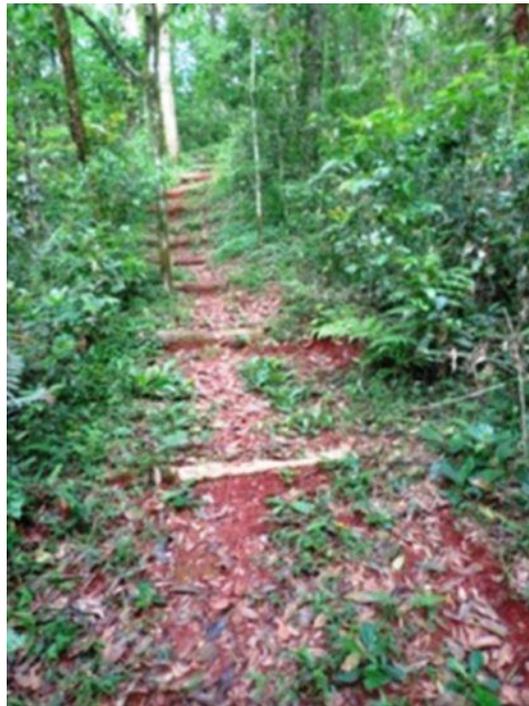
FIGURA 10: Piso da trilha com degraus inseridos após sugestão do trabalho – Trilha de Estrada Velha. Fonte: Autor (2013).

Juntamente com a exposição das possíveis estratégias de manejo para a Trilha da Estrada Velha, é importante destacar que algumas ações já foram desenvolvidas no decorrer da pesquisa, visando minimizar impactos identificados na trilha. Essas estratégias foram inicialmente expostas e debatidas com o casal proprietário do local, que prontamente se disponibilizaram a realizar as duas ações propostas. Uma delas diz respeito a duas áreas mais vulneráveis da trilha devido ao declive/active acentuado, localizadas nas seções 7 (de 700 a 800 metros de distância do início da trilha) e 5 (de 1.400 a 1.500 metros de distância). Para minimizar a ação erosiva decorrente do escoamento superficial, sugeriu-se a construção de degraus utilizando como material torretes de madeira, conforme ilustrado na FIG. 10.
