A RELAÇÃO ENTRE PROCESSOS MORFODINAMICOS E OS DESASTRES NATURAIS: UMA LEITURA DAS ÁREAS VULNERÁVEIS A INUNDAÇÕES E ALAGAMENTOS EM PRESIDENTE PRUDENTE-SP

THE RELATIONSHIP BETWEEN MORPHODYNAMIC PROCESSES AND NATURAL DISASTERS: A READING OF VULNERABLE AREAS TO INUNDATION AND WATERLOGGING IN PRESIDENTE PRUDENTE-SP

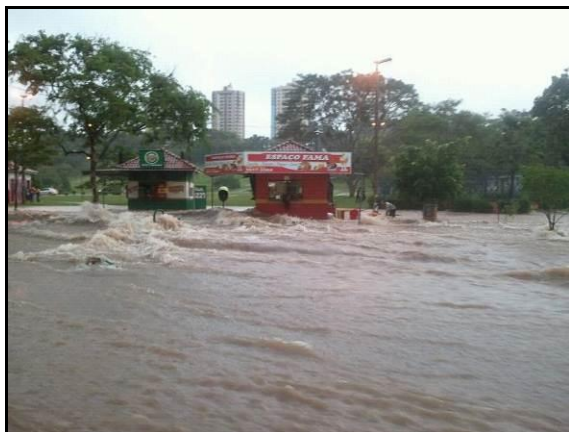
Figura 5 - Vista parcial do Parque do Povo após chuvas torrenciais de verão. Trecho da Avenida 14 de setembro inundado pelas águas pluviais advindas das áreas a montante.

A forma como ocorreu o processo de apropriação e ocupação dos compartimentos geomorfológicos na cidade de Presidente Prudente, acabaram por gerar áreas vulneráveis a episódios de inundação/alagamento nas áreas de fundo de vale do Córrego do Veado conforme pode ser observado nas figuras 5 e 6, ponto 01 (localizado no mapa da figura 7).

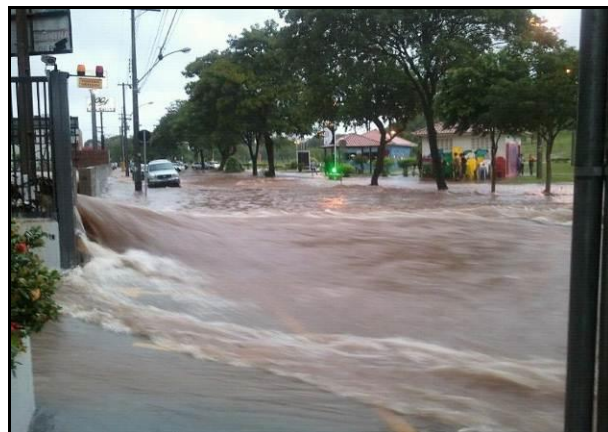
Figura 6 - Observe o volume de água que escoava para o fundo de vale que se encontra canalizado. O córrego não consegue "absorver" toda a água advinda das áreas de topo e vertentes.
