## A ACESSIBILIDADE DE UMA ESCOLA RIBEIRINHA NUM DADO CONTEXTO DA AMAZÔNIA PARAENSE

## THE ACCESSIBILITY OF A RIVERSIDE SCHOOL WITHIN A GIVEN CONTEXT IN THE AMAZONIAN REGION OF PARÁ

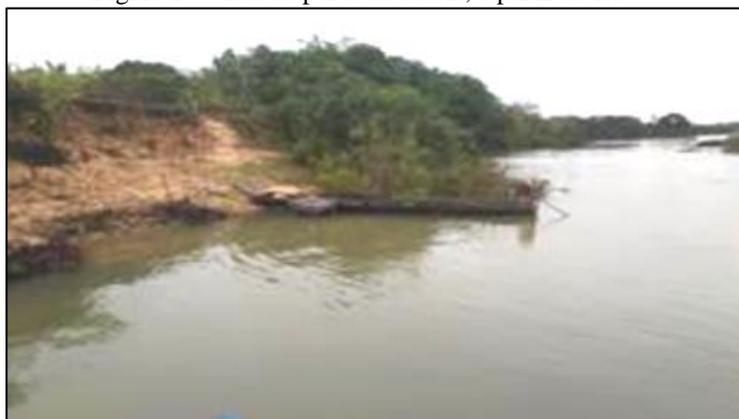
Figura 1 - Vista do porto da escola, a partir do rio

Na Figura 1, contemplamos o porto ainda distante, que, em momento algum, faz alusão à existência de uma escola naquele local, sem presença de placas ou outra forma de identificação, sendo percebida apenas pelos moradores da comunidade, ou por quem passa com regularidade pelo lugar e observa o barco “encostado” na beira, com a palavra “escolar”, escrito em suas laterais. Por meio da imagem F2-A, da Figura 2, optamos por fazer registros do porto, mediante a visão deste para o rio, no momento da chegada dos alunos na escola, por meio dela já miramos o local com mais proximidade, ficando mais nítida a inexistência de qualquer estrutura de acesso ao local com segurança.

Quando observamos as normas 9050:2004 da ABNT (2004, p. 4), a escola deveria possuir uma rota acessível, com “[...] trajeto contínuo, desobstruído e sinalizado, que conecta os ambientes externos ou internos de espaços e edificações, e que possa ser utilizado de forma autônoma e segura por todas as pessoas, inclusive aquelas com deficiência”. Não há, igualmente, rampas de acesso que facilite o trânsito das pessoas. Dessa maneira, se alguma criança precisasse usar cadeira de rodas ou possuísse mobilidade reduzida, por exemplo, seria muito difícil seu acesso à escola.

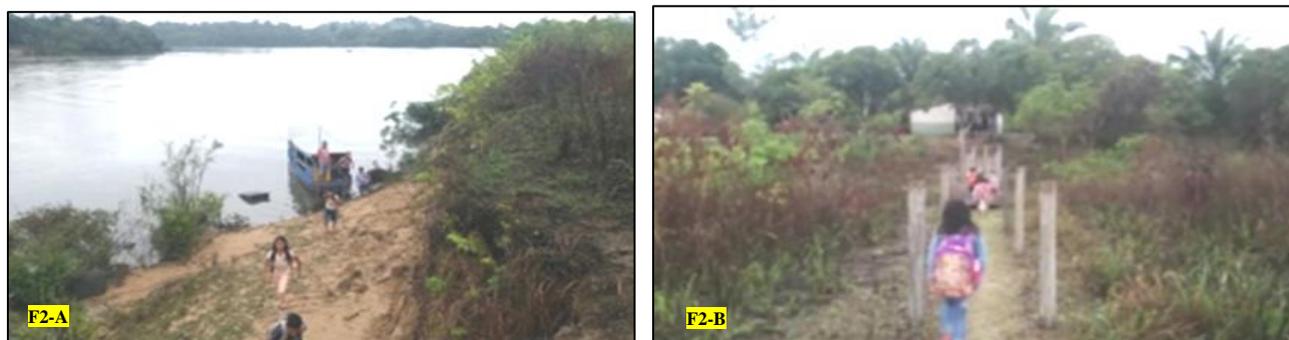
Figura 2 - Alunos(as) chegando a escola

Nas Figuras 1 e 2, temos uma dimensão sobre o local do qual nos reportamos, visualizando que há ausência de qualquer estrutura que permita às pessoas circularem de maneira segura, pois, além de ser um espaço desigual, cheio de buracos, possui mudanças abruptas de níveis, com inclinações muito íngremes, considerando a irregularidade do terreno, o que dificulta a subida. Essa acessibilidade fica mais comprometida em dias de chuva, tornando-o liso e escorregadio, mesmo com os “degraus” que foram feitos na própria terra pelos moradores.

Na imagem F2-A, que constitui a Figura 2, testemunhamos a chegada dos alunos pelo transporte escolar. É possível perceber a falta de qualquer tipo de apoio que os ajude a descer do barco para o porto. Mesmo com as habilidades que os educandos possuem para lidar com as embarcações, aprendidas no cotidiano em que se encontram imersos, eles estão sujeitos a sofrer algum acidente físico ou a perda de seu material escolar, considerando que vão com mochilas nas costas ou adquirem mais cautela por receio de sujar o uniforme da escola, supondo que muitos deles possuem apenas uma peça.

Após essa subida, os alunos percorrem um caminho até a chegada à escola, conforme ilustra a imagem F2-B, da Figura 2. Para tanto, necessitam passar por uma ponte, construída em madeira, por conta da área mais baixa, que inunda no período das águas altas do rio Xingu (que ocorre entre os meses de dezembro a abril). Porém, a ponte não recebe manutenção há bastante tempo e apresenta condições precárias, como a falta de algumas das tábuas e outras que estão soltas, por conta do desgaste do prego e/ou da madeira; e ausência de suporte lateral para apoio. Essas situações inviabilizam a locomoção com segurança pela ponte das crianças e de outros moradores locais. Pelas ilustrações, pode-se perceber que esses espaços não são protegidos e podem, a qualquer momento, causar graves acidentes, indo de encontro com o que ressalta Besteti (2014, p. 606-607) “pensar espaços acessíveis é pensar na segurança e conforto de todos, evitando incidentes desagradáveis e garantindo qualidade de vida”.

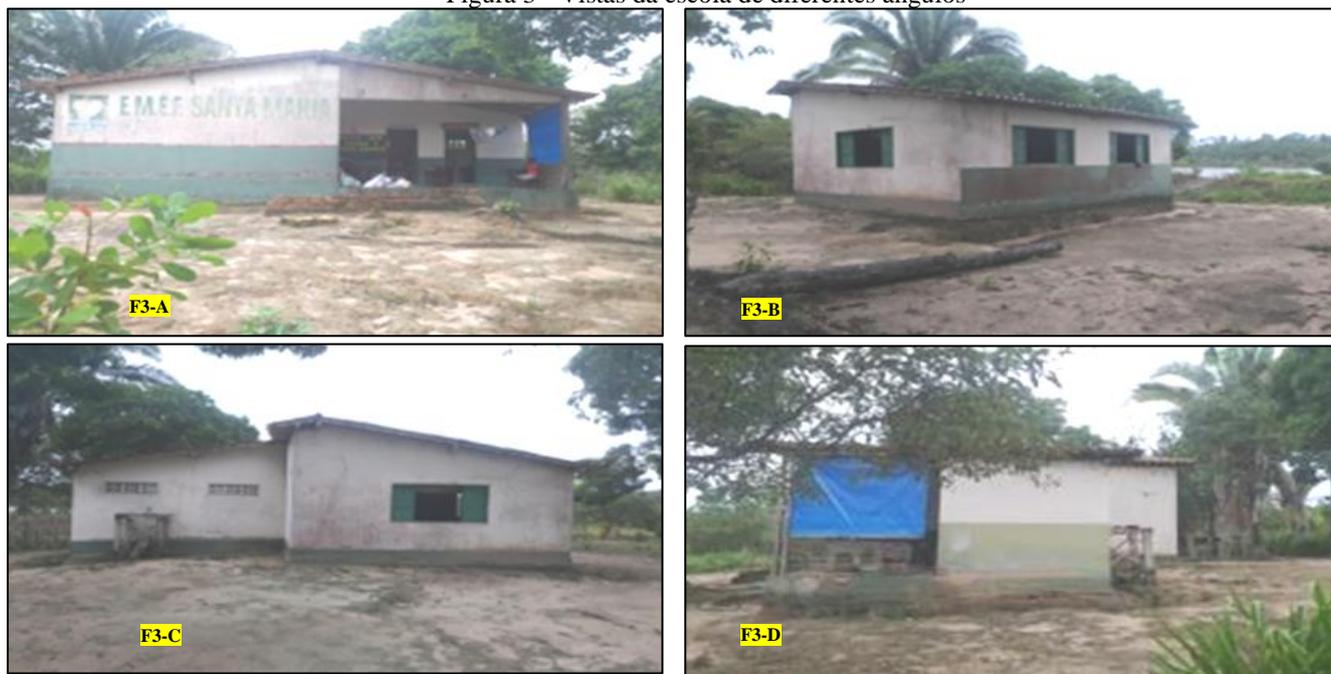
Figura 3 - Vistas da escola de diferentes ângulos

Mediante a imagem F3-B, obtemos a visão de uma das laterais e parte da parede de fundo da escola, assim como revela, bem atrás, o rio Xingu. Nessa ilustração, pode-se constatar o tronco de uma árvore caída ao chão, que interfere na locomoção das pessoas que circulam em volta da escola.

A imagem F3-C ostenta uma das laterais da escola, mais precisamente a parede da cozinha, e o pequeno pátio onde as crianças fazem suas refeições no horário da merenda escolar. A ilustração F3-D dispõe da visão do fundo da escola, salientando parte da sala de aula (janela à direita), das paredes da cozinha e do quarto de alojamento da professora.

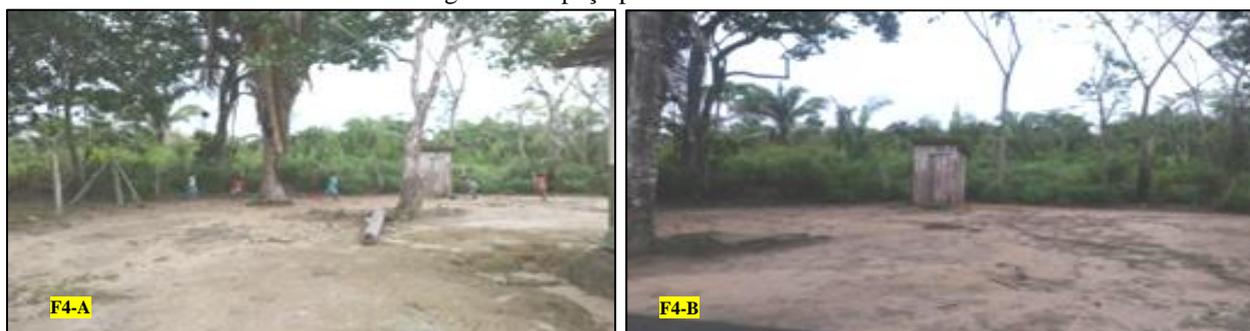
Figura 4 - Espaço para atividades físicas

Seguiremos analisando o ambiente externo da escola, com o intuito, agora, de apresentar os espaços onde as crianças desenvolvem suas brincadeiras e outros momentos de recreação, que se distribuem por detrás e nas laterais da escola. A Imagem F4-A, que compõe a Figura 4 seguinte, realça um cenário da parte de trás da escola, sem a presença das crianças, com uma pequena construção em madeira, bastante deteriorada. Trata-se do banheiro da escola, com o que as crianças dividem o espaço para brincar, conforme presenciamos na Ilustração F4.

A princípio, especificamos que a escola não possui ambiente adequado para a realização de atividades físicas e de recreação para as crianças. Os alunos se contentam em brincar na área ao redor da instituição, de forma improvisada, pois não há nenhum material didático e/ou esportivo para esse fim. Apreciamos que, diariamente, as crianças manipulam uma bola doada pela professora, na área de chão batido, cheio de irregularidades no solo. Por vezes, também, elas reclamam de odores oriundos do banheiro, já que o mesmo não possui fossa sanitária, conseqüentemente, um destino adequado para os coliformes fecais das pessoas que fazem uso do espaço.
