**ANÁLISE GEOMORFOLÓGICA E
PROCESSOS EROSIVOS ACELERADOS
NA BACIA HIDROGRÁFICA DO RIO
TIBIRI, ILHA DO MARANHÃO**

Como citar: ANDRADE, L. A.; BEZERRA, J. F. R.;
MORAIS, M. S.; LISBOA, G. S.; PINTO, E. J. G.;
MATOS, M. V. C. Análise geomorfológica e processos
erosivos acelerados na bacia hidrográfica do rio Tibiri, Ilha
do Maranhão. *Revista Formação (Online)*, v. 29, n. 54, p.
593-618, 2022.

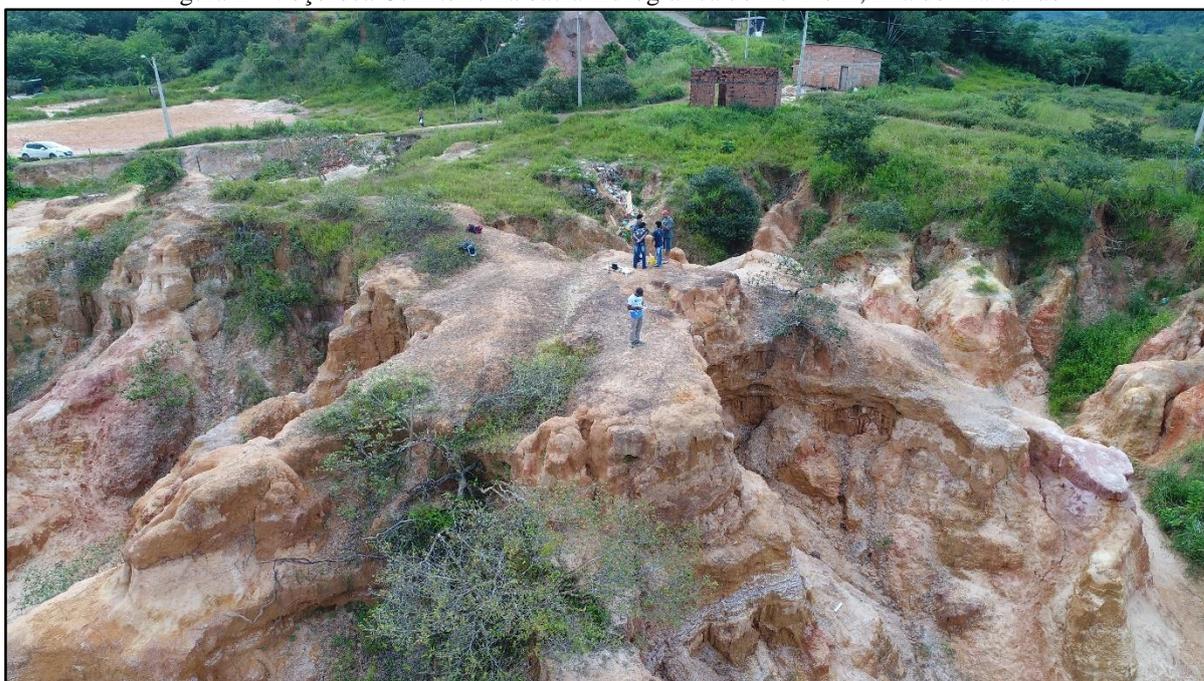
Figura 2 - Voçoroca Cemitério na bacia hidrográfica do rio Tibiri, Ilha do Maranhão

Sua geomorfologia é contemplada por formas tabulares, colinas esparsas e planícies fluviais e marinhas. Aliada às formações sedimentares com alto grau de friabilidade, os elevados índices pluviométricos da região e o uso inadequado do solo influenciam o desenvolvimento de processos erosivos acelerados, sobretudo nas bordas dos tabuleiros, cuja declividade acentuada tende a favorecer tais processos. Desta forma, foram identificadas as seguintes voçorocas na área de estudo: Cemitério, Cemitério II, Vila Santana e Matadouro, conforme as Figuras 2 a 5.

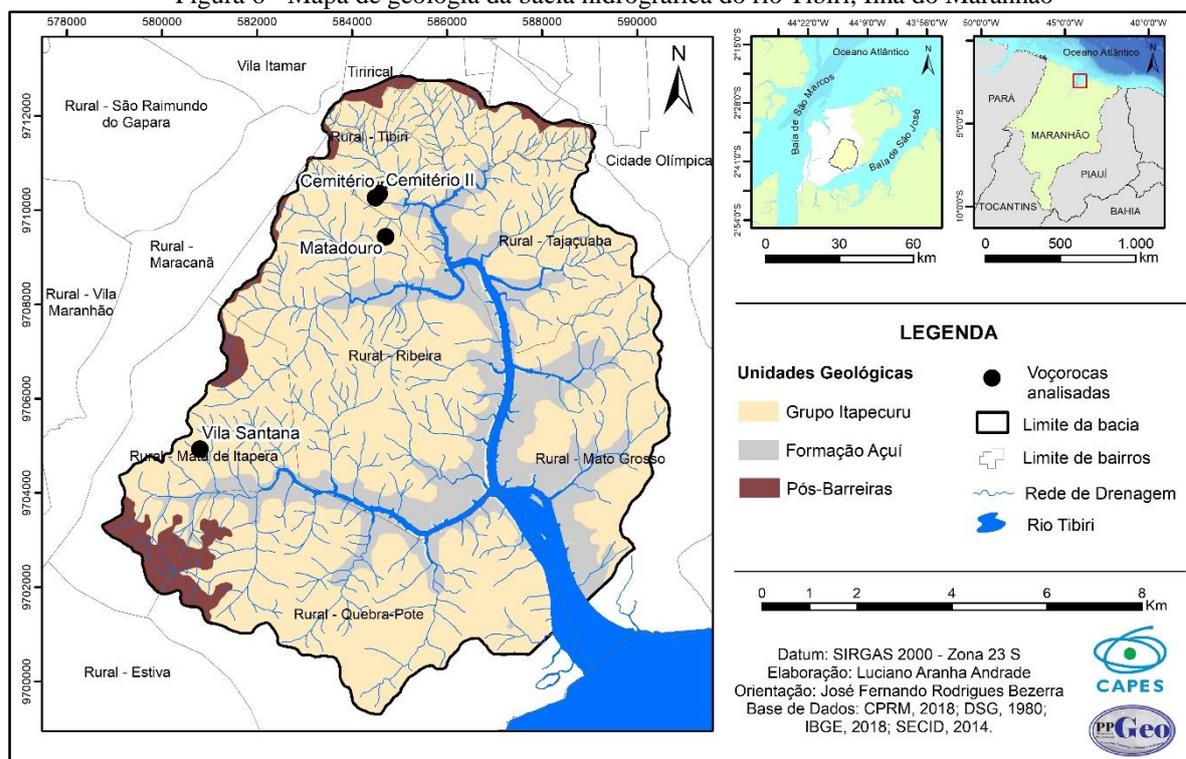
Figura 6 - Mapa de geologia da bacia hidrográfica do rio Tibiri, Ilha do Maranhão

Frente às análises, a bacia hidrográfica do rio Tibiri é contemplada por todas estas unidades (Figura 6) e sua estrutura apresenta alta friabilidade, que em caso de retirada da cobertura vegetal e uso desregrado da terra, resultará na ocorrência de problemas socioambientais, como as erosões.

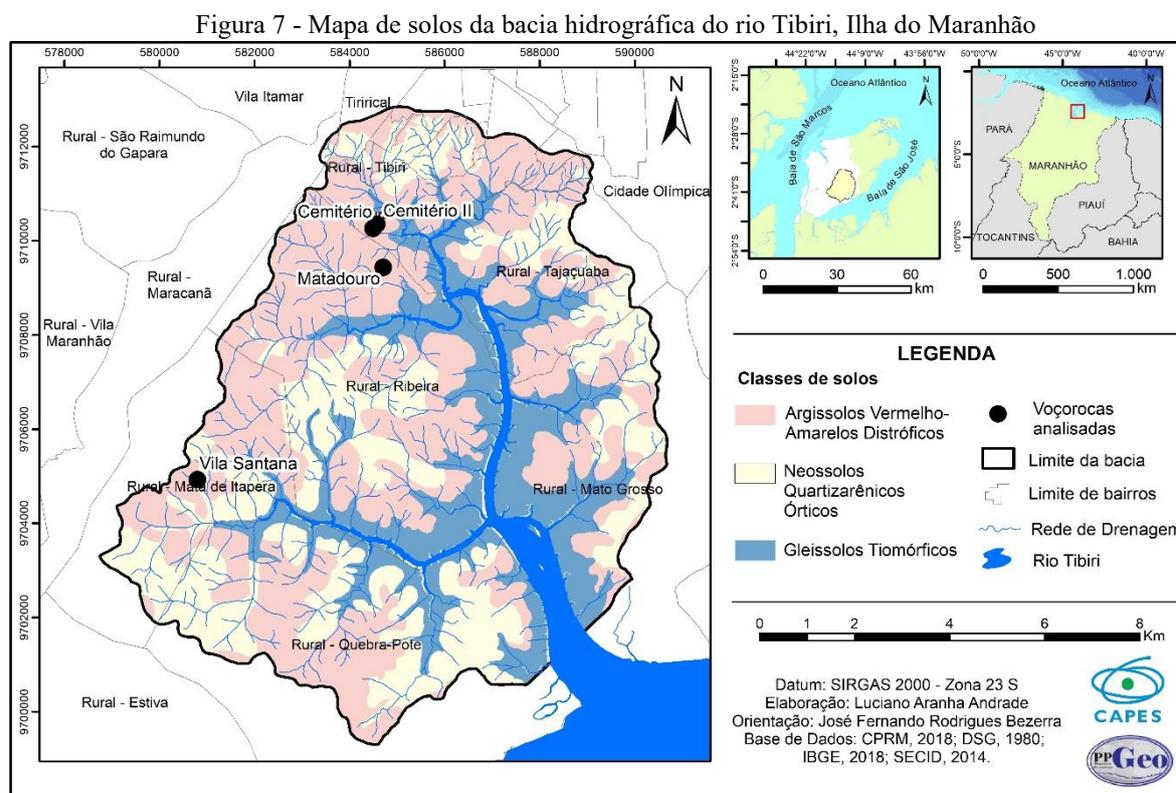
Através do mapa de solos (Figura 7) observa-se a ocorrência das voçorocas analisadas nos Argissolos Vermelho-Amarelos Distróficos, que possui vulnerabilidade à erosão conforme supramencionado.

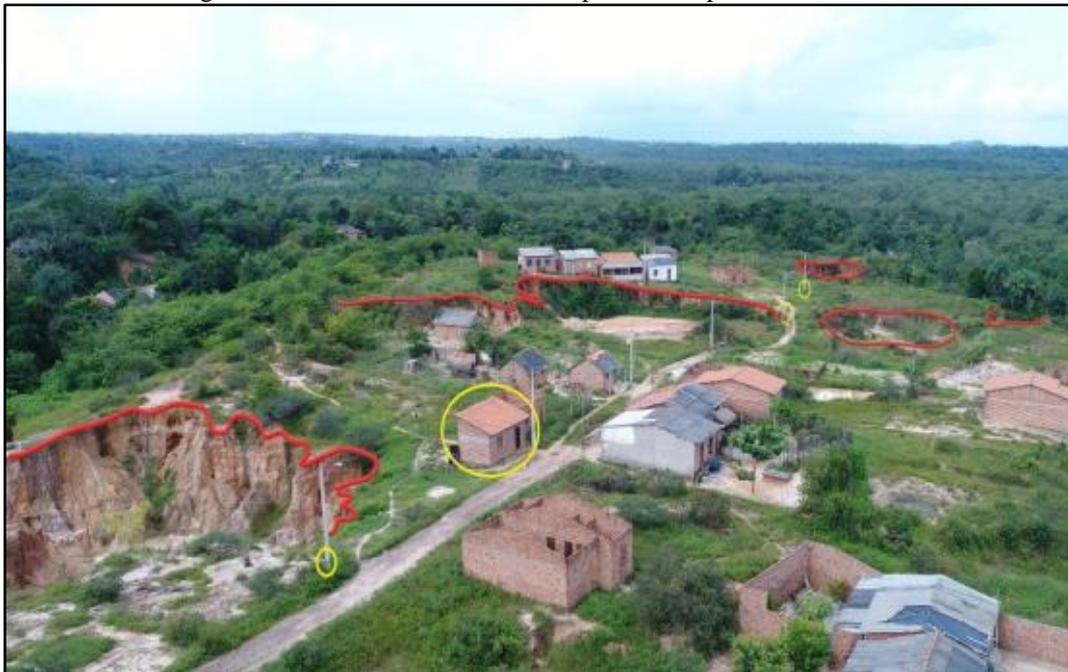
Figura 8 - Residências e rede elétrica próximas a processos erosivos

Ao longo dos anos, a vegetação vem sendo retirada de maneira que não consegue se recuperar, resultando em áreas de solo exposto, contribuindo para o aumento de voçorocas na bacia. Assim, percebe-se a ocupação residencial mal planejada, por estar próxima a processos erosivos em alto estágio de evolução, colocando em risco a estrutura das casas, rede elétrica e a população residente. Na Figura 8 encontram-se destacadas, em vermelho, as bordas dos processos, e em amarelo, as casas e postes com possibilidade de danos, considerando a proximidade das feições erosivas.

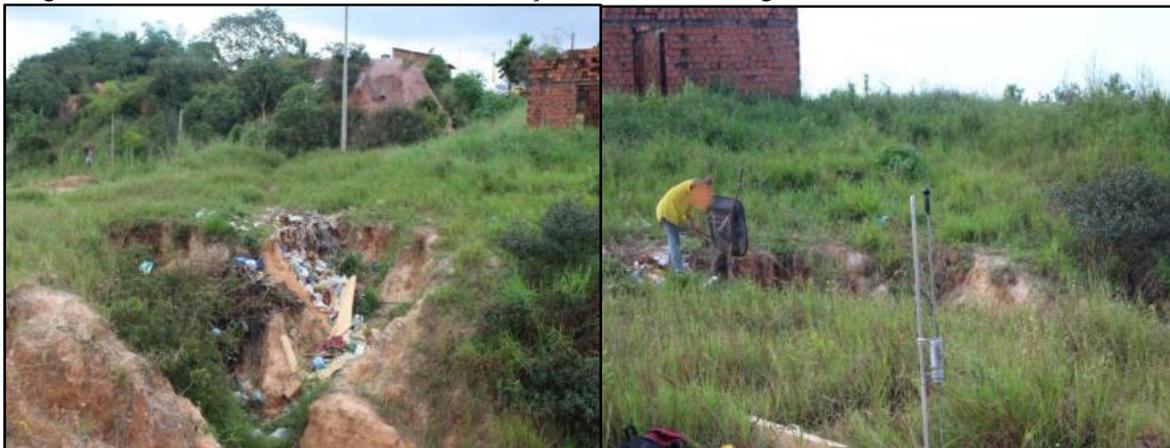
Figura 9 - Morador descartando resíduos em voçoroca na bacia hidrográfica do rio Tibiri, Ilha do Maranhão

Também foi notado, durante o trabalho de campo, que moradores usam as voçorocas como depósito de resíduos (Figura 9).

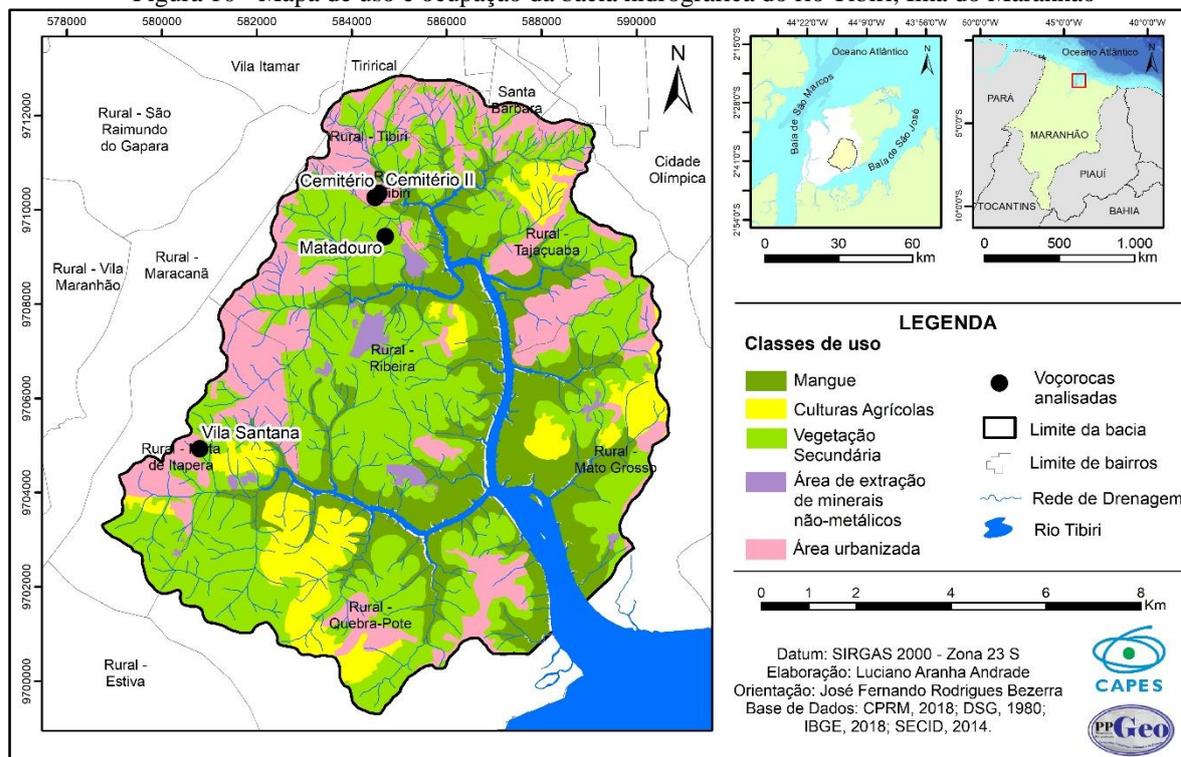
Figura 10 - Mapa de uso e ocupação da bacia hidrográfica do rio Tibiri, Ilha do Maranhão

O mapa de uso e ocupação da terra (Figura 10) demonstra que os processos analisados estão ocorrendo no limite entre as áreas de vegetação secundária (Matadouro) e no limite com a área urbanizada (Vila Santana, Cemitério e Cemitério II).

A mineração de pequeno porte, observada no mapa de uso e ocupação, também é um fator que influencia na degradação da bacia, já que o solo fica exposto numa área rica em canais fluviais e com uma predisposição à ocorrência de escoamento superficial, que ocasionará erosões e assoreamento com facilidade.

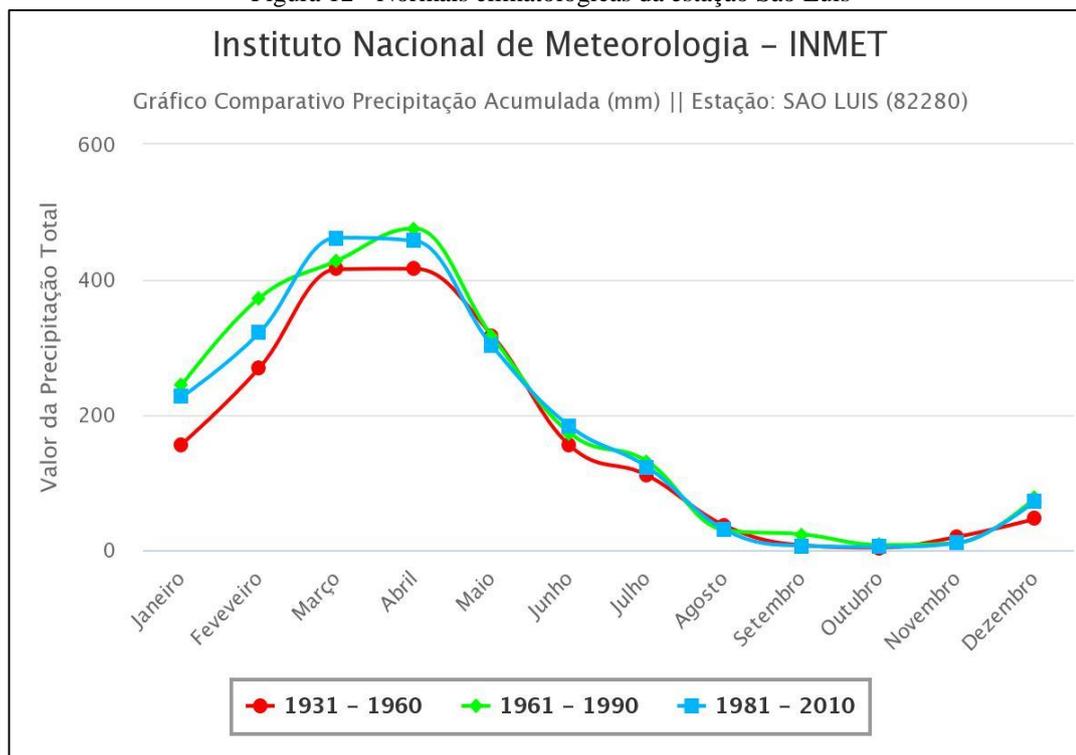
Figura 12 - Normais climatológicas da estação São Luís

O processo morfogenético pluvial concentrado no primeiro semestre do ano atua nas vertentes através da ação mecânica das gotas de chuva (efeito *splash*) e do escoamento pluvial, transportando os sedimentos já intemperizados, em direção aos fundos de vale (CHRISTOFOLETTI, 1980; GUERRA, 2016).

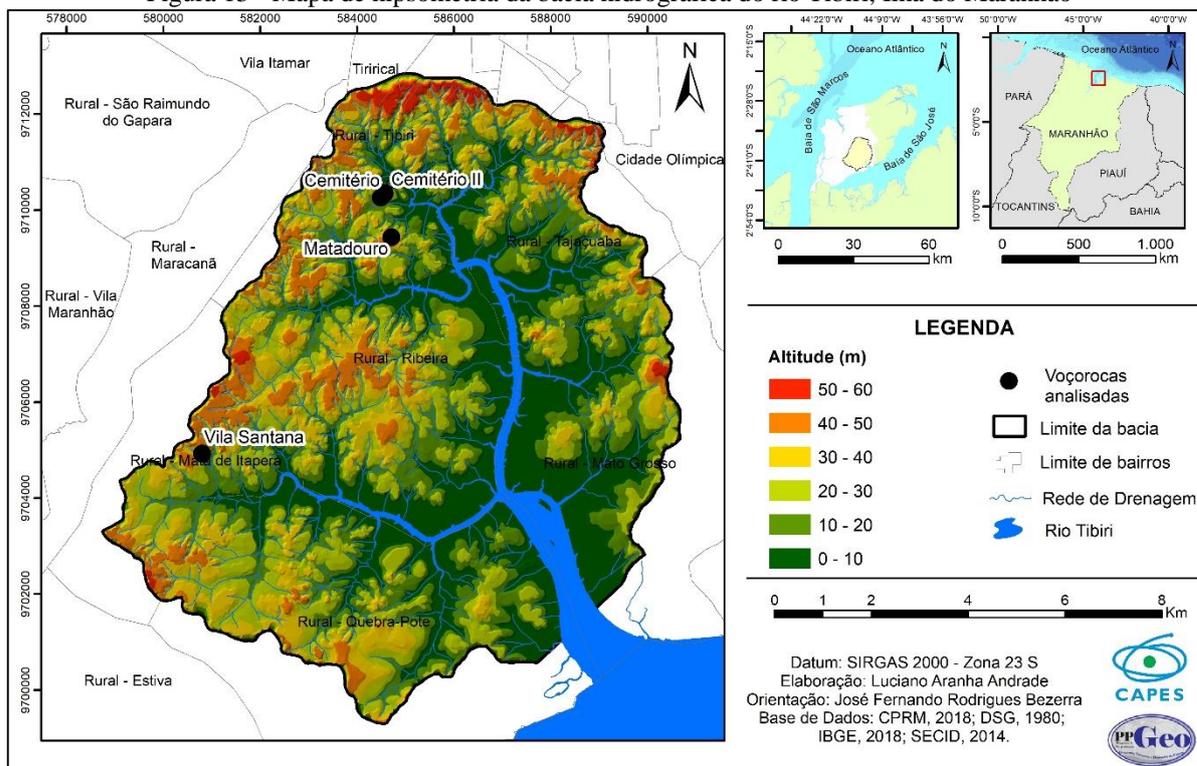
Figura 13 - Mapa de hipsometria da bacia hidrográfica do rio Tibiri, Ilha do Maranhão

A bacia hidrográfica do rio Tibiri apresenta a sua foz próxima à linha da costa e sua nascente no tabuleiro central, apresentando índices hipsométricos dos mais baixos aos mais elevados da Ilha do Maranhão. Sendo assim, é possível observar desde as planícies de maré até os tabuleiros com 60 m (Figura 13).

As maiores predominâncias referem-se as planícies de maré com 32,45% (0 e 10 m) e as colinas com 39,55% (entre 20 e 40 m), que intercalam também as formas tabulares onde se concentram as voçorocas avaliadas.

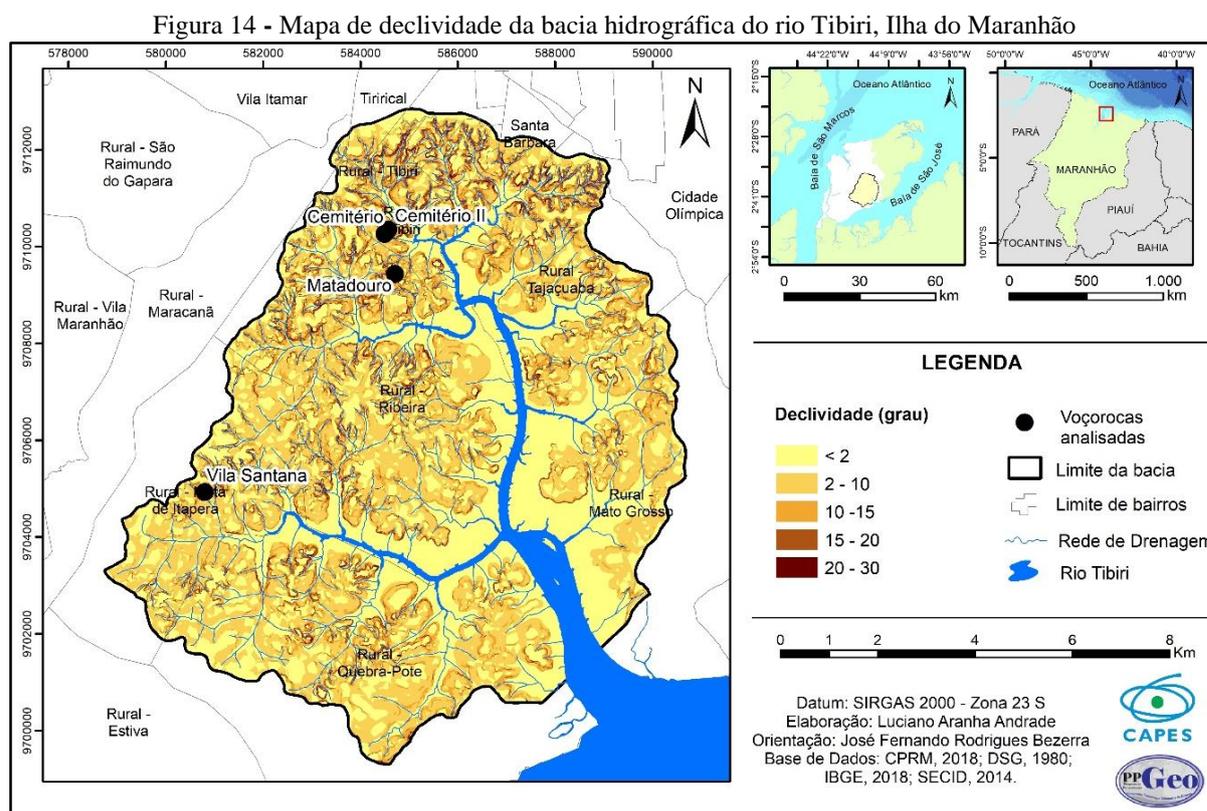
A intensidade do escoamento é proporcional ao declive e ao comprimento de rampa,

assim, observa-se na Figura 14 a alta possibilidade de ocorrer escoamento superficial, tendo em vista a frequência em que aparecem inclinações acima de 20°, que mesmo sendo poucas em área, são bem distribuídas e situadas nas proximidades das cabeceiras de drenagem em interflúvios pequenos, o que potencializa a erosão nesses ambientes.

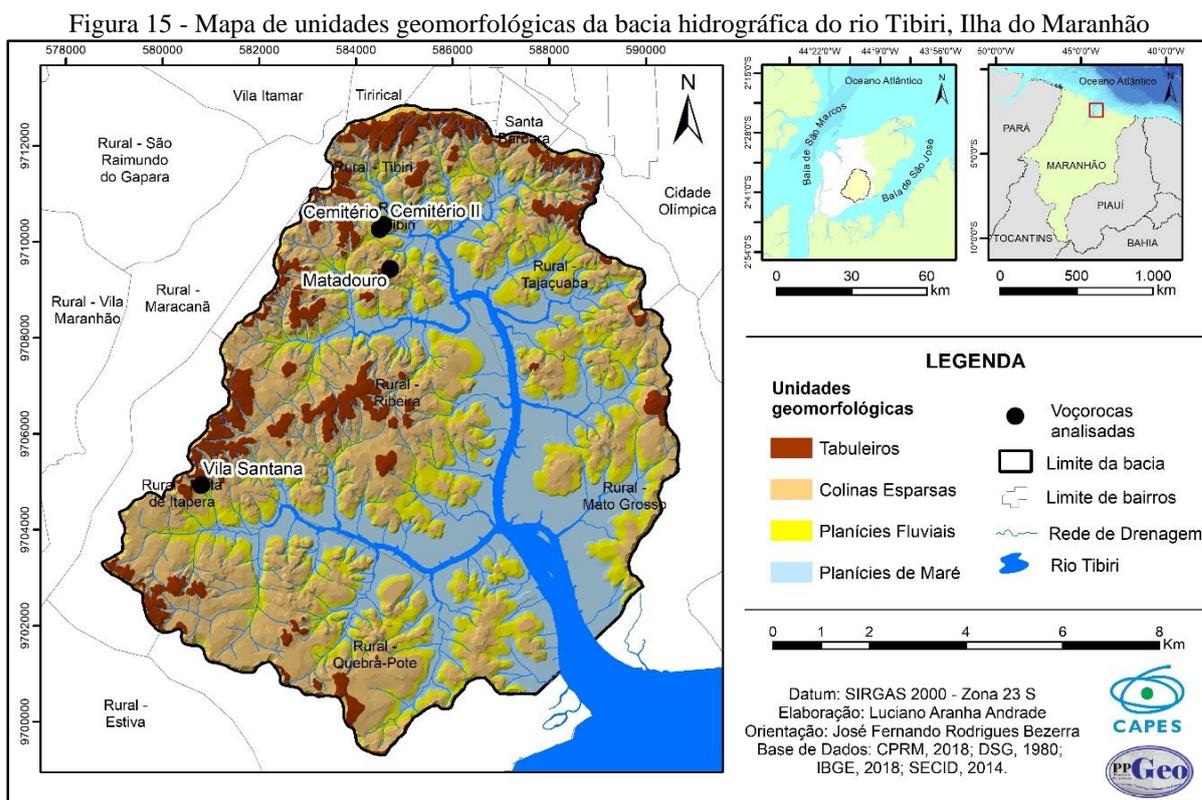
As feições geomorfológicas encontradas na bacia hidrográfica do rio Tibiri foram tabuleiros, colinas esparsas, planícies fluviais e planícies de maré, e os processos erosivos acelerados são vistos, sobretudo, nas bordas dos tabuleiros, onde a declividade acentuada tende a favorecer a ocorrência de tais processos.

Assim, a partir das análises e interpretações dos mapas de hipsometria e declividade, o mapa de unidades geomorfológicas foi gerado (Figura 15), considerando a taxonomia proposta por Ross (1992).
