A ALDEIA CARAPICUIBA E SUA RESOLUÇÃO DE TOMBAMENTO

Neide BARROCA FACCIÓ*

2. DIAGNÓSTICO DO NÚCLEO URBANO DE CARAPICUÍBA

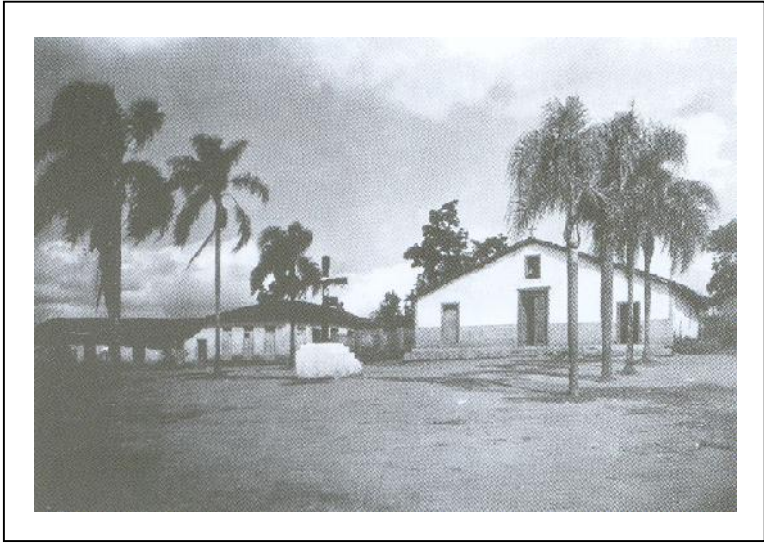
Foto 1: Capela de São João Batista, no ano de 1937. Aldeia de Carapicuíba, SP.
Fonte: Germano/Acervo IPHAN/SP.

A **foto 1** mostra a Capela de São João Batista no ano de 1937. Verifica-se nessa foto o barrado azul, a presença dos coqueiros, do cruzeiro, o não calçamento e a ausência dos postes da Light na área do pátio. A **figura 3** mostra equipamentos domésticos da Aldeia de Carapicuíba.

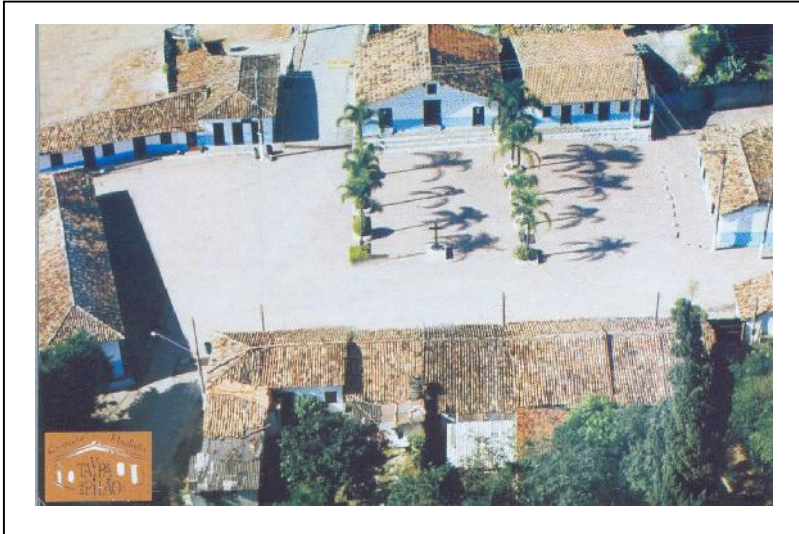
A **foto 2** apresenta o cartão postal da Aldeia de Carapicuíba³.

Foto 2: Aldeia de Carapicuíba. Carapicuíba, SP. Fonte: Cartão Postal – Circuito Taypa de Pilão.

Outro fato que me chamou a atenção foi verificar a diferença no número de edifícios apresentados nas figuras 1 e 2 em relação à foto 2 e figura 4 (páginas 2, 3, 8 e 14 deste relatório que apresentam a área da Aldeia de Carapicuíba); as primeiras de 1940 (páginas 5 e 6) e as duas últimas atuais (páginas 11 e 20). Verificamos na planta atual um maior número de edifícios. Assim, constatamos que após 1940, na Aldeia de Carapicuíba, novos prédios foram erguidos à direita da Capela e na perpendicular dessa.

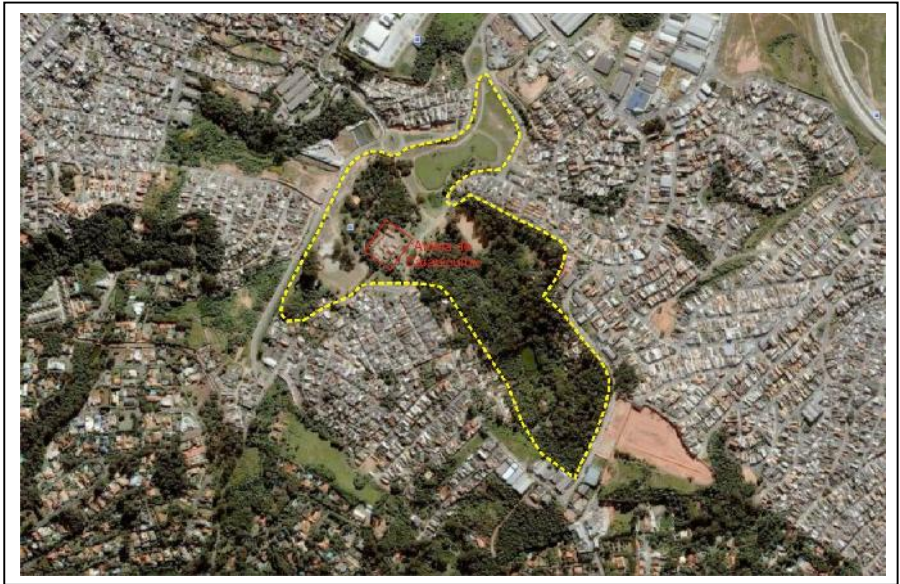
Figura 5: Aldeia de Carapicuíba (em vermelho), SP e seu entorno. Base: Google Earth, 18/08/2009.

O diagnóstico na área e no entorno possibilitou verificar que a Aldeia de Carapicuíba está inserida na área de um parque arborizado, com presença de lagos. No entorno desse parque verificamos bairros residenciais e fábricas. Essa área no entorno do parque é densamente ocupada (**Figura 5 e foto 3**).

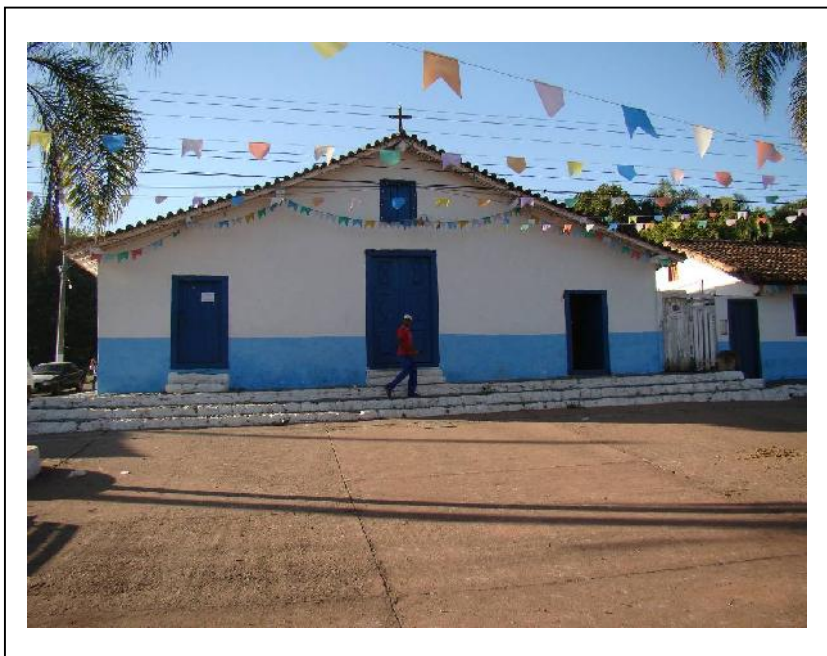
Foto 4: Capela de São João Batista. Verificam-se dos lados da Capela as passagens.

As construções, na área da aldeia, são na maior parte dos casos geminadas, somente nos cantos tem-se a separação das construções. Nesses espaços aparecem caminhos, estradas ou ruas. A exceção é para a Capela de São João Batista, que não está geminada a outras construções (**Foto 4**).

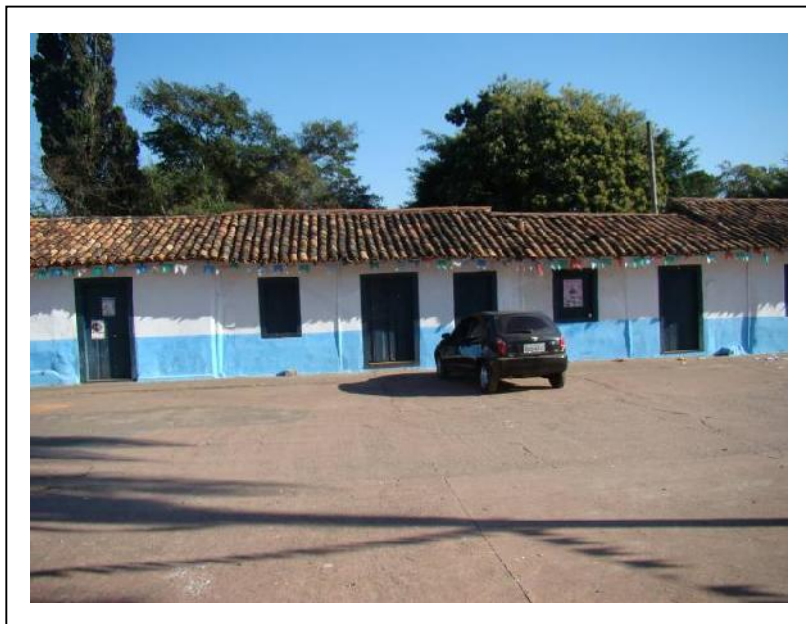
Foto 5: Carro estacionado na frente da casa da Aldeia de Carapicuíba, depois da proibição da Prefeitura Municipal de Carapicuíba, SP.

Os moradores não quiseram se pronunciar a respeito do fechamento da área do pátio da Aldeia para passagem e estacionamento de carros, mas me pareceu evidente o descontentamento de dois deles. As viaturas do posto policial já não estão estacionadas no pátio da Aldeia. Contudo, uma

das moradoras, não aceitando a nova norma continua estacionando seu carro no pátio da Aldeia (**Foto 5**).

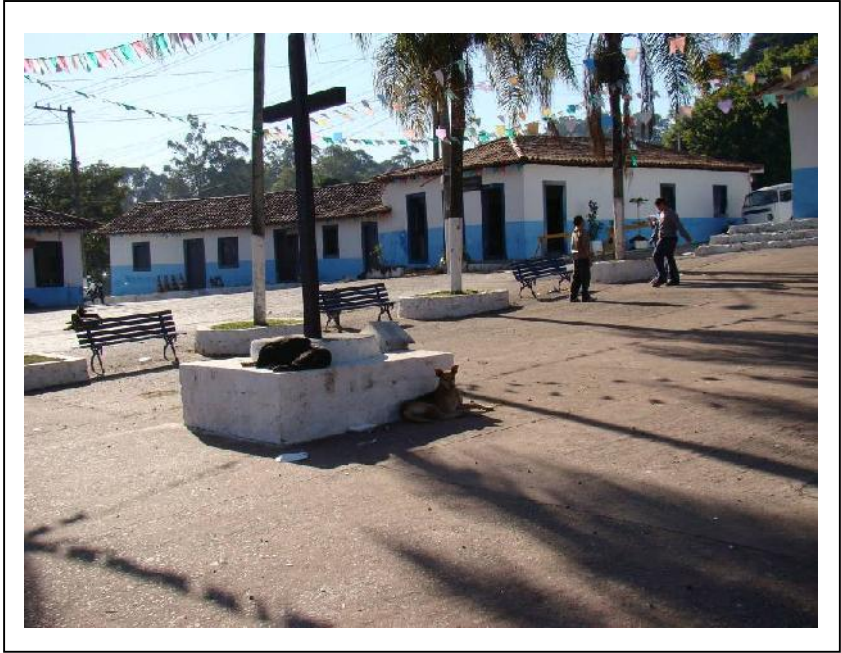
O Cruzeiro (tombado) no centro do pátio da Aldeia de Carapicuíba é apreciado pelos cachorros dos moradores locais (**Foto 6**).

Foto 6: Cruzeiro localizado no centro do pátio da Aldeia de Carapicuíba.

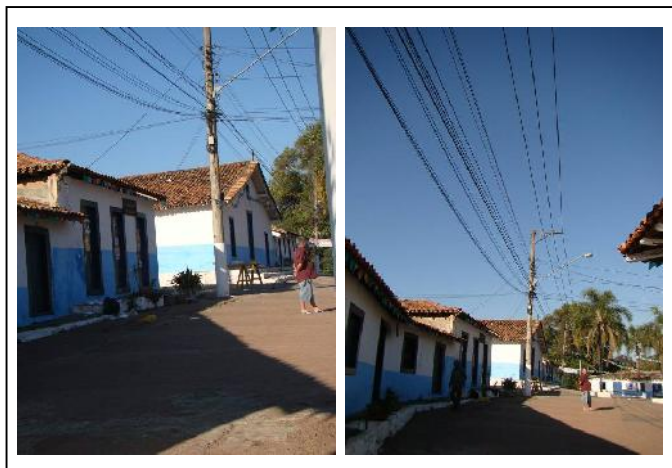
Fotos 7 e 8: Fiação da rede elétrica da Aldeia de Carapicuíba.

Verificamos na área do pátio da Aldeia de Carapicuíba a presença de postes de concreto e um emaranhado de fios (**Fotos 7 e 8**).

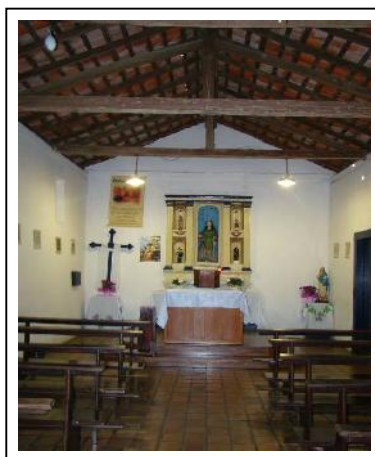
O estado de conservação da Aldeia de Carapicuíba é bom enquanto cenário, tendo em vista que, durante o dia, poucos prédios podem ser apreciados na sua parte interna: capela, casa da cultura e biblioteca (**Fotos 9, 10 e 11**).

Foto 9: Área interna da Capela de São João Batista, da Aldeia de Carapicuíba.

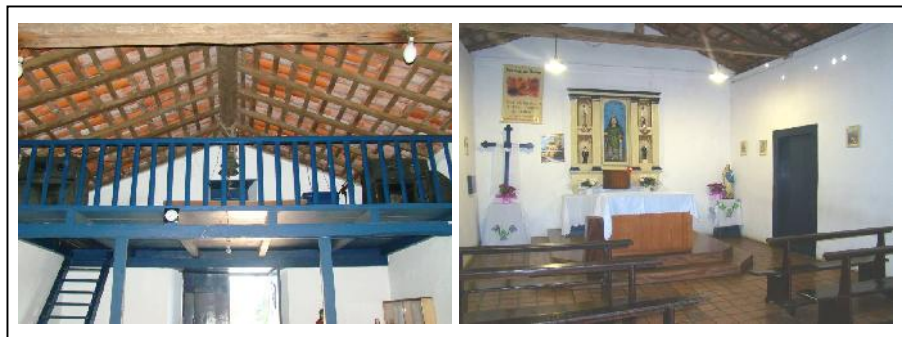
Foto 10 e 11: Área interna da Capela de São João Batista, da Aldeia de Carapicuíba.

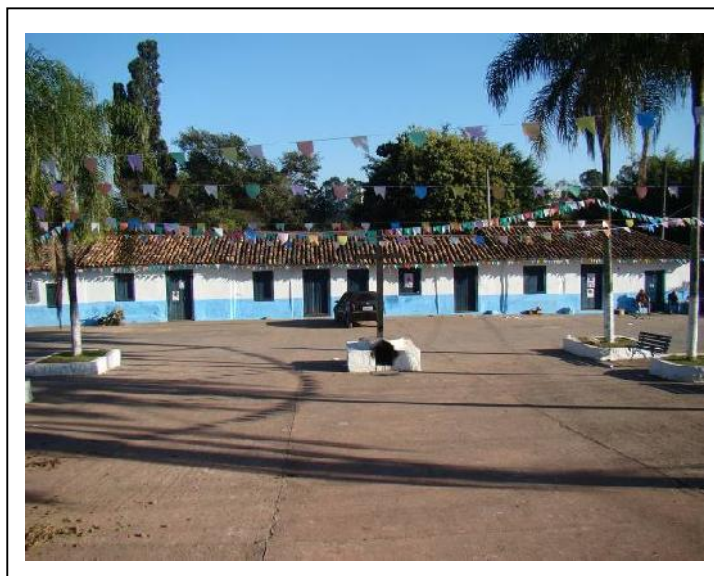
Na Aldeia de Carapicuíba existe uma continuidade espacial, as pinturas estão bem conservadas, não existem letreiros afixados nas fachadas das construções, não há pichação das paredes. Como intervenção, verifica-se apenas o calçamento do pátio central e a fixação nas paredes das construções de caixa de correio, de orelhão e de placas (**Fotos 12, 13 e 14**).

Foto 12: Área interna do pátio da Aldeia de Carapicuíba com calçamento.

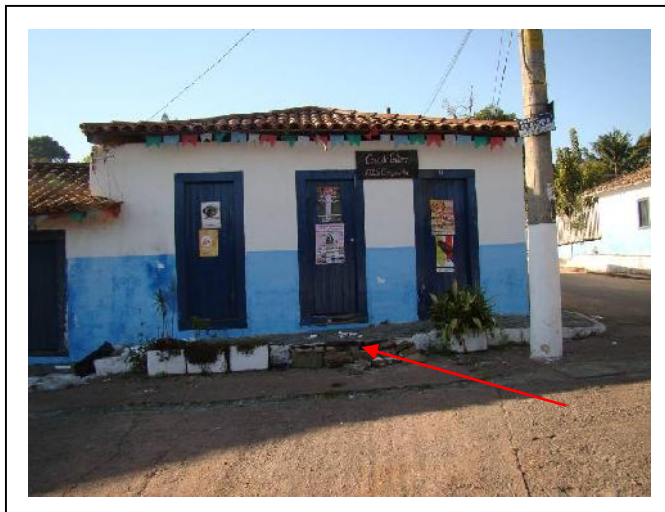
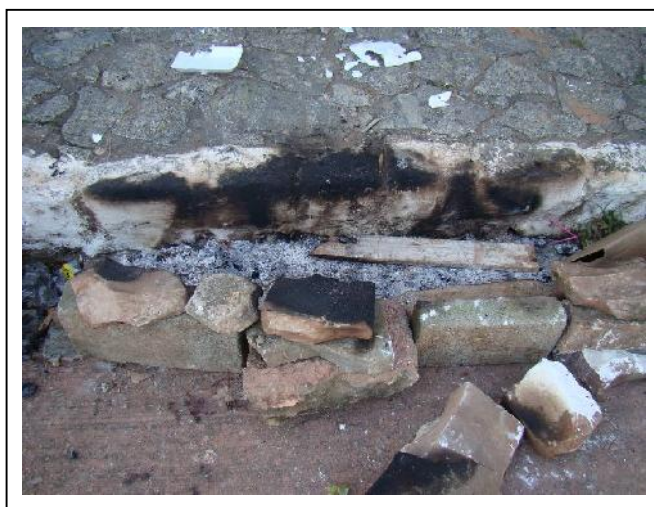
Foto 15: Forno improvisado para esquentar marmitas em frente à Casa da Cultura da Aldeia de Carapicuíba.

Na vistoria realizada, o ponto que chamou a atenção foi um forno improvisado na frente da casa da cultura, na noite do dia anterior para

esquentar marmitas (**Fotos 15 e 16**). Contudo, o fato já estava sendo apurado para ver de quem foi a responsabilidade.

Foto 16: Forno improvisado para esquentar marmitas em frente à Casa da Cultura da Aldeia de Carapicuíba.

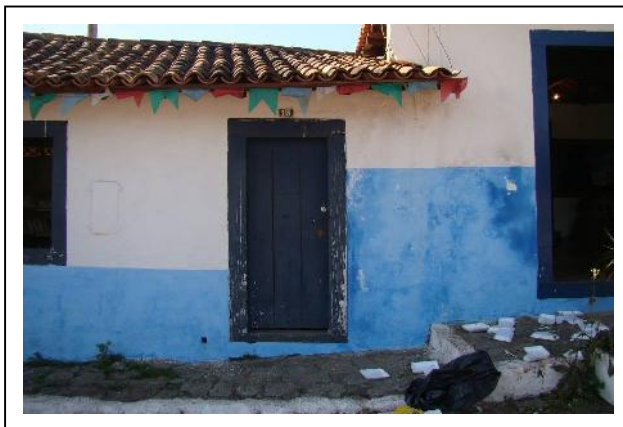
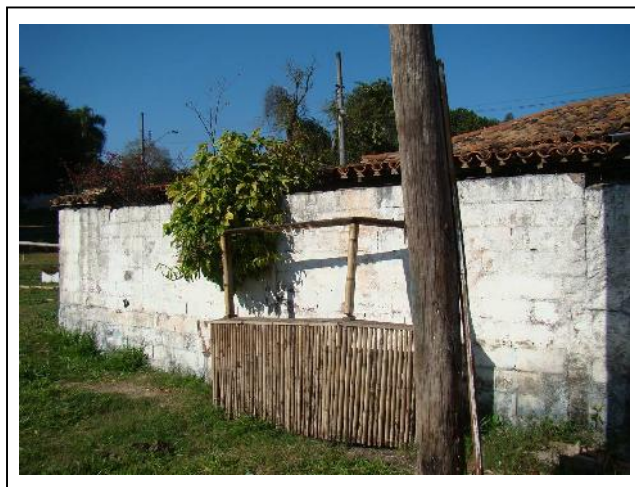
Foto 17: Fachada da casa número 15 da Aldeia de Carapicuíba.

Outro fato interessante é a casa de número 15. Na fachada verificamos a presença de apenas uma porta. Do lado direito temos uma janela da Casa da Cultura e do lado esquerdo uma janela da Biblioteca (**Foto 17**). Contudo, nos fundos da casa número 15, verificamos a presença de uma área bem maior (**Foto 18**).

Foto 18: Fundos da casa número 15 da Aldeia de Carapicuíba.

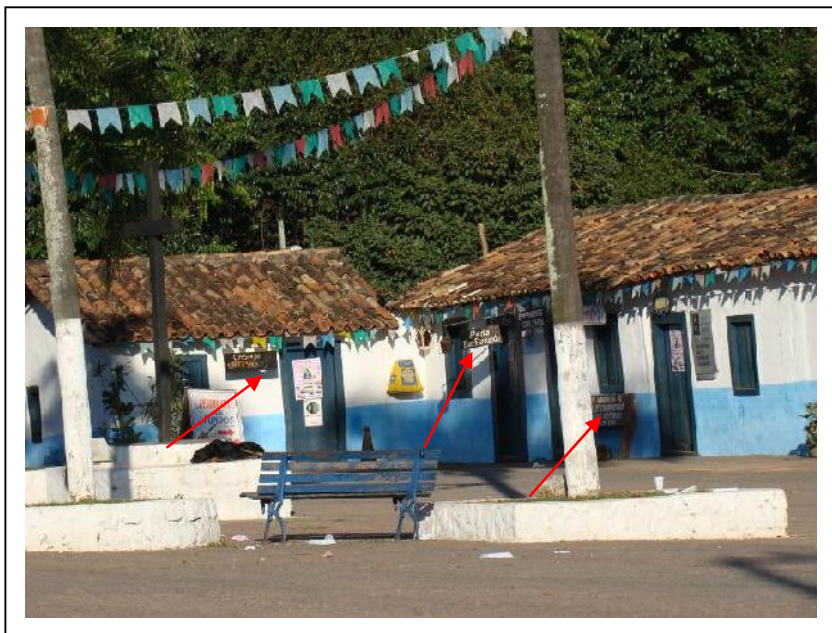
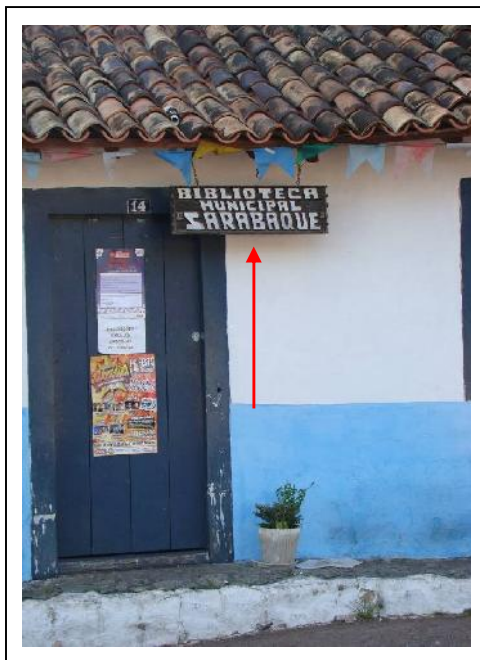
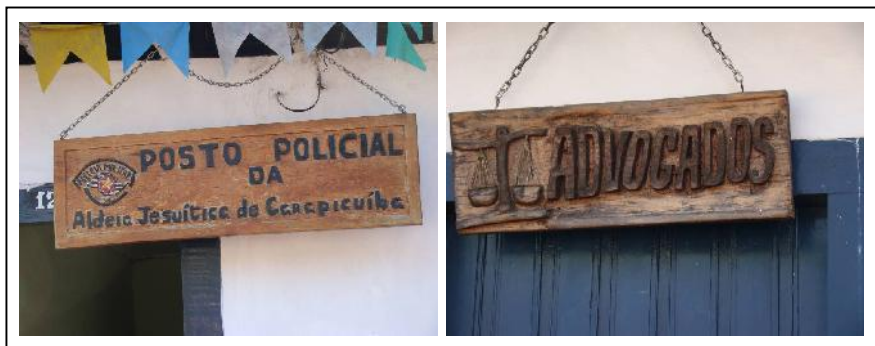
Foto 20: Placas de identificação dos prédios da Aldeia de Carapicuíba.

Por outro lado, quando verificamos a colocação de novas placas na área da Aldeia de Carapicuíba, perguntamos por que a Prefeitura de Carapicuíba não está utilizando os modelos estabelecidos pelo IPHAN para a área de Núcleos Históricos. As placas que estão sendo feitas e colocadas

nos edifícios são esculpidas em madeira em padrões diferentes. O IPHAN possui uma normativa para as placas indicativas dos sítios históricos que deveria estar sendo usada na Aldeia de Carapicuíba (**fotos 20, 21, 22 e 23**). É preciso saber também quais outras ações, fazem parte do plano de revitalização da Aldeia de Carapicuíba, que estão sendo implementados pela prefeitura⁸.

O IPHAN e o CONDEPHAAT poderiam aproveitar a disposição do prefeito para um trabalho conjunto, bem como para criar uma resolução de tombamento.

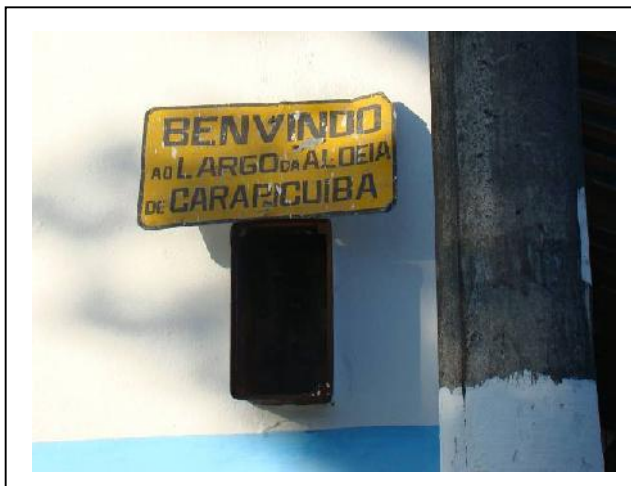
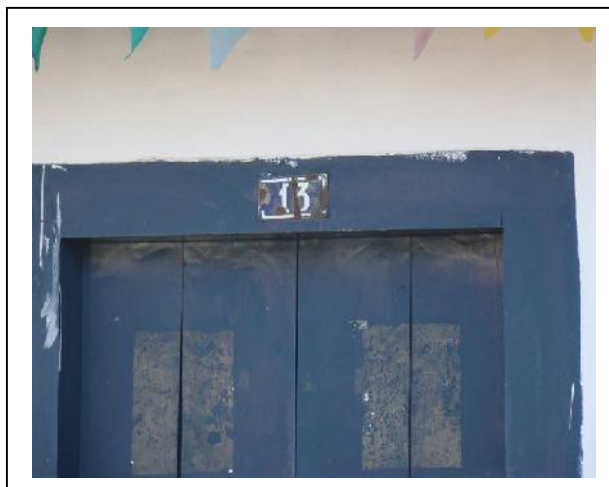
Foto 24: Placa de identificação na entrada da Aldeia de Carapicuíba.

A Aldeia de Carapicuíba, ainda apresenta outros tipos de placas de identificação (**Fotos 24 e 25**).

Foto 25: Placa de identificação do imóvel da Aldeia de Carapicuíba.
