## DISPOSIÇÃO FINAL DO LIXO EM PRESIDENTE PRUDENTE: DE 1923 A 2010

**Resumo:** Este trabalho teve como objetivo fazer o levantamento e o mapeamento de áreas utilizadas como depósitos de lixo, ao longo da história da cidade de Presidente Prudente (São Paulo, Brasil) com, aproximadamente 200 mil habitantes. A falta de registros da localização de cada local levou a problemas urbanos, como a construção de conjuntos habitacionais sobre antigas áreas de depósito de lixo. Foi elaborada uma metodologia que consistiu de entrevistas com moradores antigos e atuais, funcionários da Prefeitura e catadores de lixo e posterior checagem de campo de cada área apontada. Foram registradas 29 áreas. O estudo demonstrou que não havia qualquer critério para a escolha das áreas e que a maior parte dos depósitos de lixo localizou-se em fundos de vale e voçorocas, o que pode levar à contaminação e poluição direta das águas subterrâneas. Como tal situação se repete em muitas outras cidades, é importante que se realizem estudos para minimizar problemas futuros.

## FINAL DISPOSITION OF GARBAGE IN PRESIDENTE PRUDENTE, FROM 1923 TO 2010

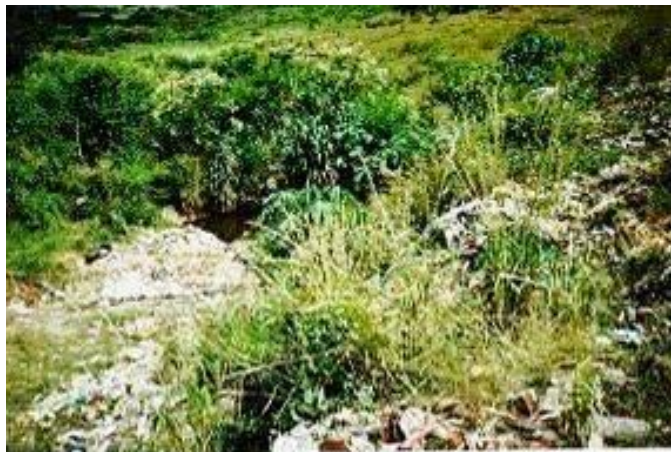
A presença do aterro nessa área, trouxe uma série de danos ao meio ambiente. O principal deles foi a poluição total de uma das nascentes do Córrego Gramado. A aparência da área em si traduz o seu completo abandono por parte da administração pública, que não se sente responsabilizada por sua recuperação. Foi possível observar que toda a área utilizada como depósito de lixo tornou-se um vazio urbano completamente degradado. A área apresenta, ainda, problemas com a erosão acentuada devido à declividade do terreno. Por tal razão, é possível verificar o processo de afloramento do lixo ainda muito expressivo, devido à presença de grande

Figura 1: Depósito de Lixo no Parque Furquim com chorume em área de nascente.  
Data: 23.11.1995. Autora: Eliane J. T. Mazzini

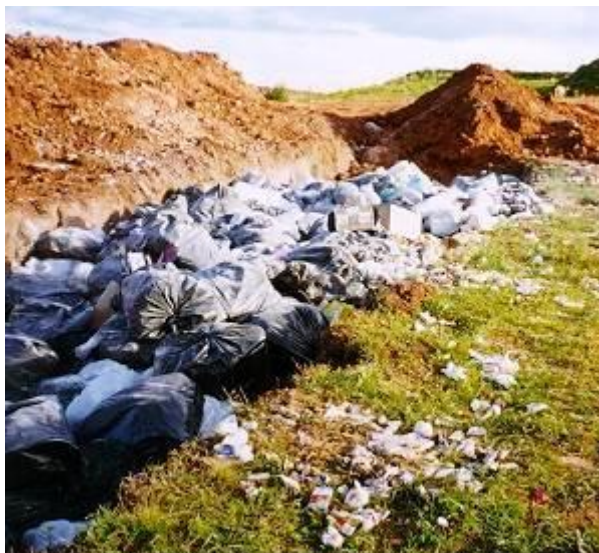
Houve episódios de chuva em que a vala se encheu de água e os sacos com lixo hospitalar foram carregados para o um afluente do Córrego Gramado. Um problema bastante sério que ocorria nas valas é que as crianças que trabalhavam na catação de lixo do lixão abriam os sacos de lixo para pegar borrachas de soro para fazerem estilingues. Isso fazia com que estivessem expostos a materiais contaminados e a objetos perfuro-cortantes.

Não havia critérios quanto à cor dos sacos que acondicionavam os resíduos infectantes, razão pela qual era impossível identificar seu conteúdo. Observam-se embalagens de remédios espalhadas nas bordas da vala (Figura 2).

Figura 2: Vala destinada aos Resíduos de Serviços de Saúde. Data: 22/12/1996  
Autora: Eliane de J. T. Mazzini

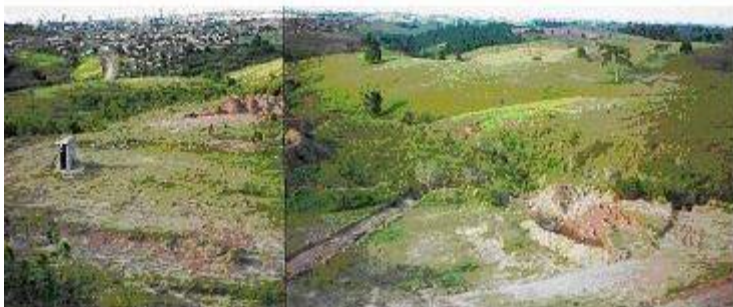
Em 17/4/1997, através de uma medida que se pretendia provisória, o aterro de lixo doméstico também foi transferido para esta área (Figuras 3, 4 e 5).

Figura 3: Área do Núcleo Industrial destinada ao depósito de lixo. Data: 02/12/1996  
Autora: Eliane de J. T. Mazzini.

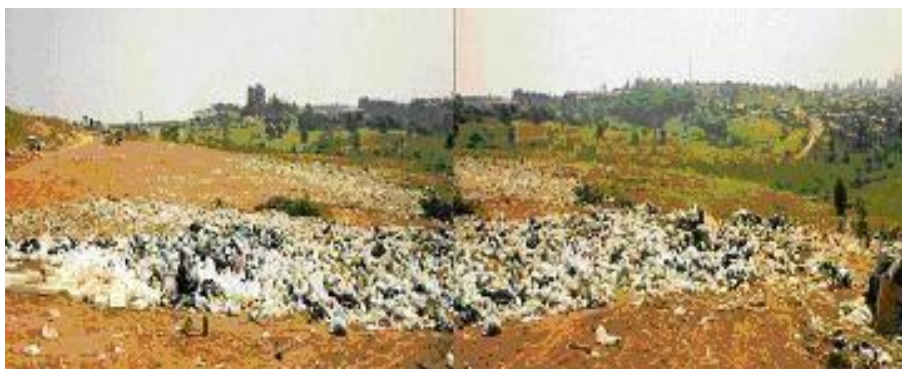
A área de deposição de lixo já avançou até o limite de todas as propriedades vizinhas. Como não tinha mais para onde se expandir, a

PRUDENCO voltou a colocar lixo sobre áreas do aterro que já tinham sido encerradas. Hoje a espessura média de lixo na área é de 6 metros.

Figura 4: Área do Núcleo Industrial com lixo. Data: 14/9/1997  
Autora: Eliane de J. T. Mazzini.

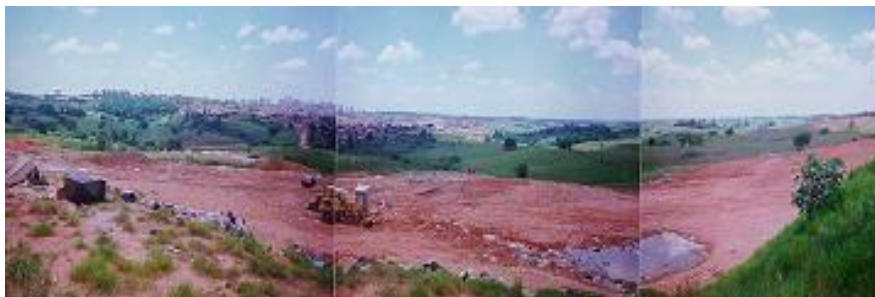
Figura 5: Área do Núcleo Industrial com lixo aterrado. Data: 14/11/97 Autora: Eliane de J. T. Mazzini.

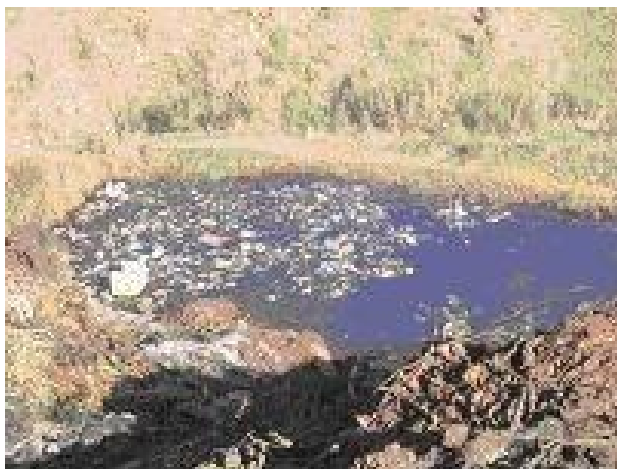
O aterro, em 2010, conforme figuras a seguir, encontra-se em processo de encerramento, com boa parte da área já tendo sido recoberta por uma camada mais espessa de terra. Há um visual de degradação muito grande na área com sacolas e embalagens plásticas enroscadas no alambrado que cerca o local e também espalhadas pelas propriedades do entorno do lixão. Há chorume escorrendo pelas laterais da camada de lixo, formando poças (Figuras 6 e 7).

Figura 6: Lagoa de Chorume. Data: 29/4/2010 Autora: E. S. Martin

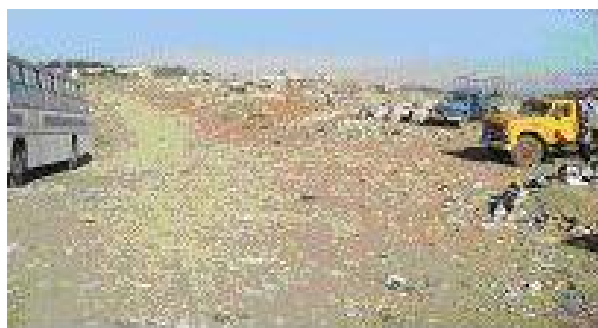
Figura 7: Aterramento para Encerramento do Lixão. Data: 29/4/2010 Autora: E. S. Martin

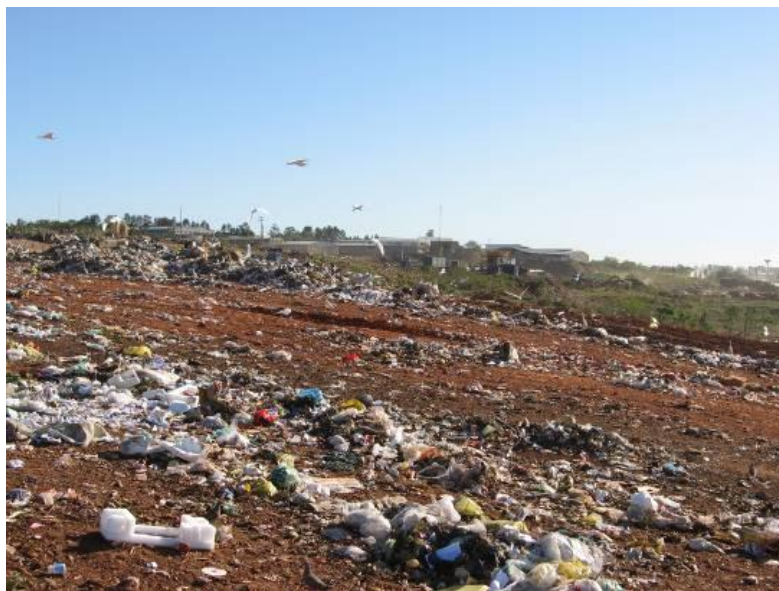
Tal situação faz com que Presidente Prudente seja um dos sete municípios paulistas, do total de 645, que ainda estão em condições inadequadas em relação à deposição de seu lixo. As Figuras 8 e 9 ilustram a situação.

Figura 8: Recobrimento do lixo. Data: 24/9/2008 Autora: E. S. Martin.

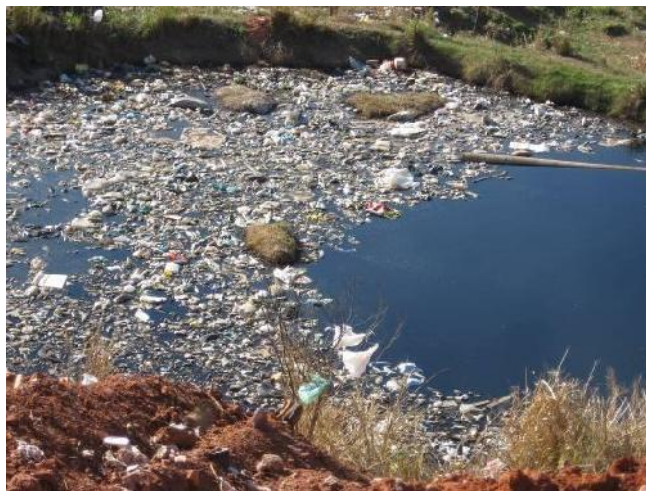
Figura 9: Lagoa de Chorume. Data: 24/9/2008. Autora: E. S. Martin
