DEGRADAÇÃO AMBIENTAL NO ALTO CURSO DA BACIA HIDROGRÁFICA DO RIO POTI: ANÁLISE DO DISTRITO DE SANTO ANTÔNIO, CRATEÚS-CE

ENVIRONMENTAL DEGRADATION IN THE UPPER COURSE OF POTI RIVER WATER BASIN: ANALYSIS OF THE DISTRICT OF SANTO ANTÔNIO, CRATEUS-CE

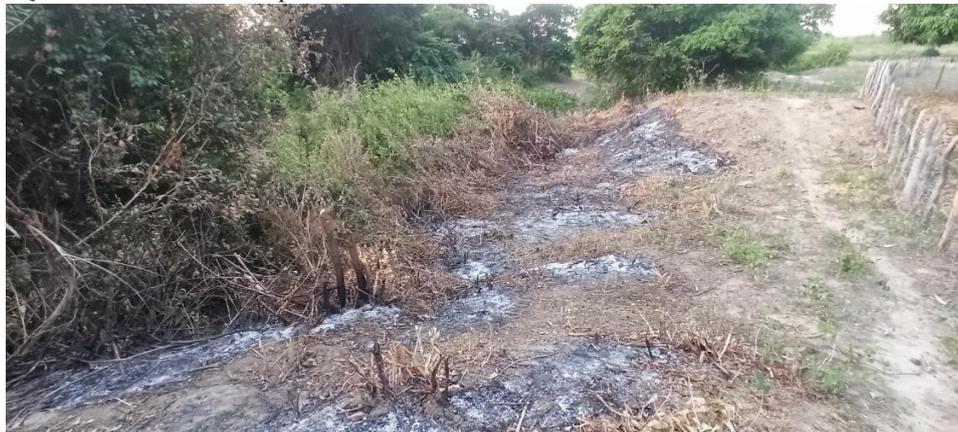
Com um leito de menos de dez metros de uma margem a outra em praticamente toda a área analisada, quatro práticas de degradação da vegetação ciliar são facilmente percebidas e ambas comumente associadas, sendo o cercamento das margens, as queimadas, o desmatamento e o arado do solo (Figuras 2 e 3).

Figura 2. Queimada realizada na planície fluvial do rio Poti, distrito de Santo Antônio, Crateús/CE

Os agricultores e proprietários locais realizam o cercamento das margens do rio com o intuito de delimitar a propriedade para que possam realizar seus plantios e a criação de animais. Desta forma, para condicionarem o cultivo de suas culturas eles também utilizam as queimadas para que sejam removidos a biomassa vegetal, preparando o solo para o plantio. Em ambientes que ainda possuem árvores de pequeno e médio porte, características do bioma das Caatingas, são desmatadas, utilizando principalmente equipamentos rudimentares como foices e machados para o corte. Desta forma, conseguem ainda se beneficiar do uso

da madeira, comumente utilizada em fornos e fogões a lenha. As vegetações menores e mais rasteiras são destruídas pela queima. Para não danificarem as cercas e não perderem o controle sob o fogo, na maioria das vezes, são delimitados espaços entre a cerca e a vegetação, nestes é realizada uma limpa com enxada, esses espaços recebem o nome de “aceiro”.

Todas essas práticas que margeiam o rio Poti na área em epígrafe têm acelerado os processos de erosão e conseqüente assoreamento do rio, principalmente ao longo do período chuvoso, quando as águas pluviais transportam as partículas de solo que foram desagregadas, depositando-as no leito do rio, provocando o seu assoreamento.

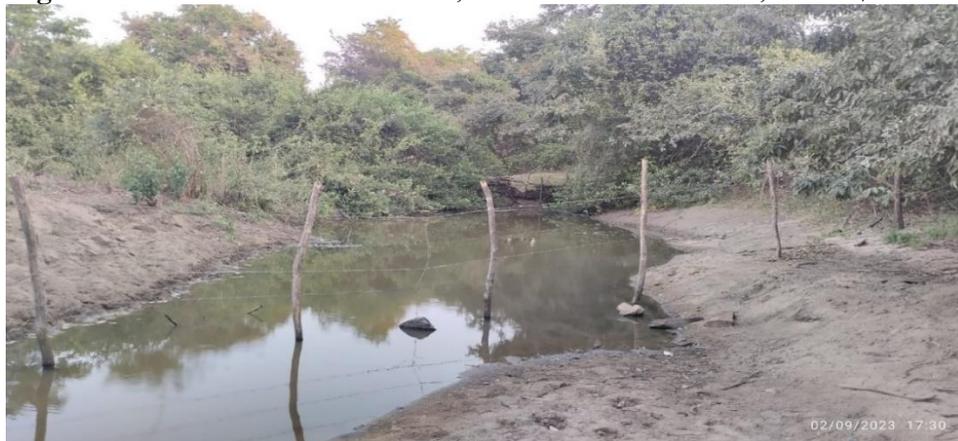
Figura 3. Cercamento no leito rio Poti, distrito de Santo Antônio, Crateús/CE

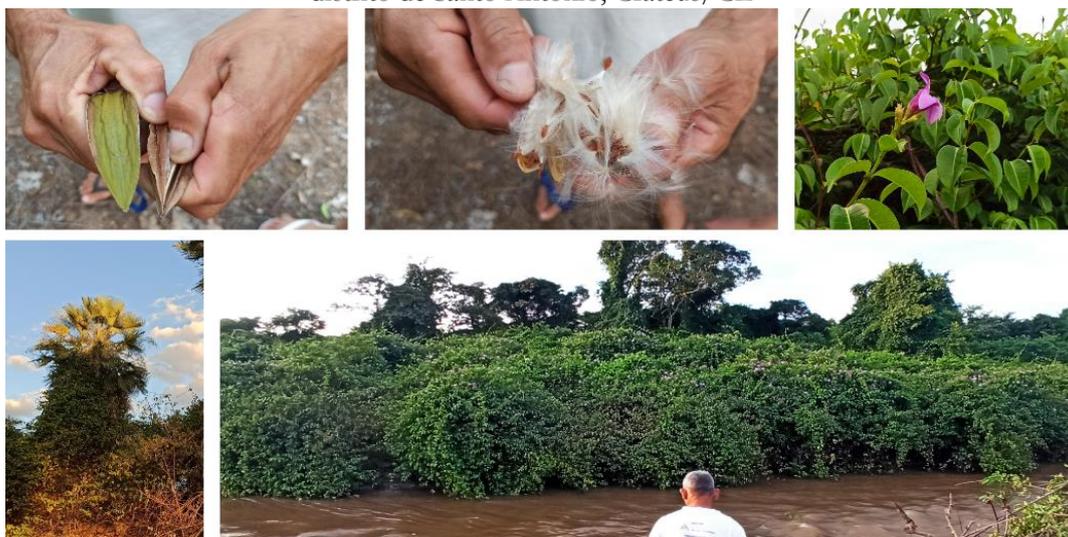
No distrito de Santo Antônio, município de Crateús/CE, a introdução da planta também foi para fins ornamentais, sendo cultivada próximo as residências durante um longo período. Entretanto, ao longo dos anos, em decorrência da sua adaptabilidade ao clima, ao solo e a falta de inimigos naturais, proliferaram-se e espalharam-se pelas margens e pelo leito do rio Poti, como pode ser visualizado na Figura 4.

Figura 4. Diferentes etapas do desenvolvimento da *Cryptostegia madagascariensis* registrados no distrito de Santo Antônio, Crateús/CE

O problema central nesse caso é que na atualidade as margens do rio estão em situação alarmante quanto a gigantesca quantidade da vegetação ciliar que já foi asfixiada e morta pela invasora. Espécies naturais do bioma local, antes comumente encontrados começam a ficar escassas como é o caso da ingá (*Inga vera* Willd), oiticica (*Licania rigida*), mufumbo d'água (*Combretum leprosum* Mart), jaramataia (*Vitex gardneriana* Schauer), muquém (*Albizia inundata* Mart), carnaúba (*Copernicia cerifera*) e outras.

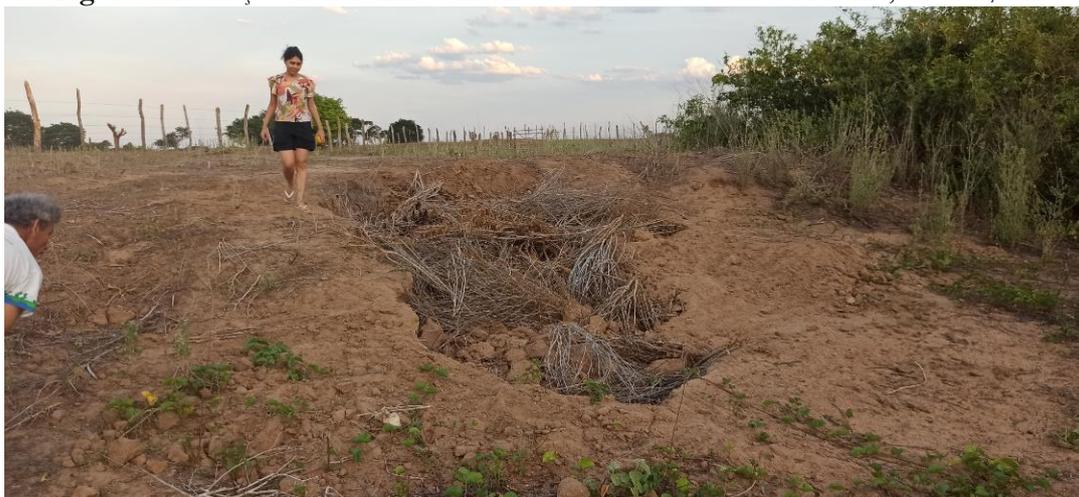
Na área estudada, os materiais sedimentares do rio Poti têm sido extraídos tanto das margens como do leito fluvial, e são principalmente argila, areia e piçarra. Esses materiais são, em geral, utilizados em construções civis das localidades situadas próximas ao rio. O processo de retirada do material ocorre de forma manual, por meio de pás e depositada diretamente em caçambas e tratores que fazem o processo de transporte até o local da obra. No local da remoção do material restam as marcas da escavação (Figuras 5 e 6).

Figura 5. Remoção de materiais do rio Poti no distrito de Santo Antônio, Crateús/CE

Como o rio é intermitente na área em análise da pesquisa, dependendo da temporada em que for efetivada a extração, há reservas de água em superfície apenas em alguns espaços, sendo assim, a extração de areia, por exemplo, ocorre sem dificuldade de acesso, levando em consideração ainda a escassez da vegetação ciliar em alguns percursos.

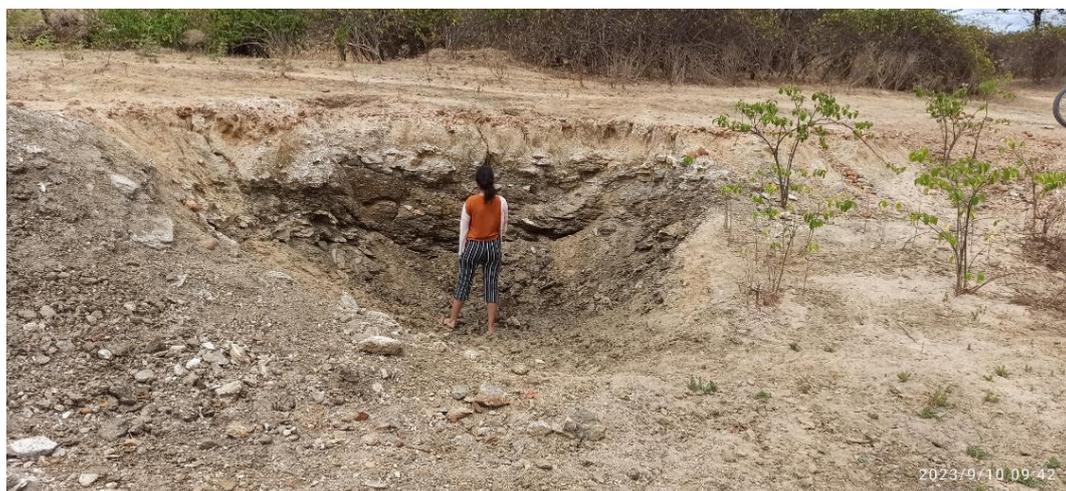
Figura 6. Vestígios da remoção de material do leito do rio Poti, no distrito de Santo Antônio, Crateús/CE

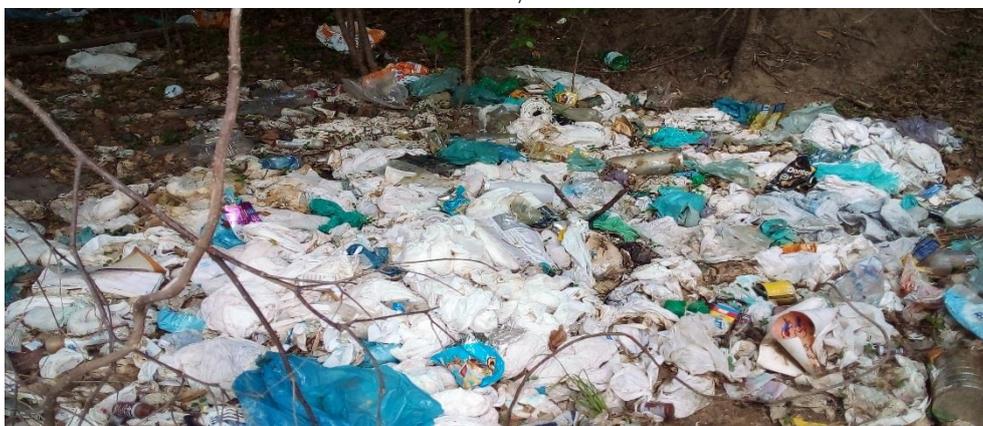
Os resíduos descartados nas margens fluviais, seja na superfície ou aterrados, e nas porções mais elevadas são principalmente os eletrônicos em desuso, os vidros e materiais compostos por aço ou ferro, já que a prática de queimar esses sólidos não tem sucesso, visto que o fogo não consome integralmente tais materiais. Porém, os plásticos também estão presentes, sendo comumente encontradas fraldas descartáveis, garrafas *pet*, recipientes plásticos com óleo de motor e entre outros (Figura 7).

Figura 7. Resíduos sólidos encontrados no leito do rio Poti, distrito de Santo Antônio, Crateús/CE

Os resíduos descartados próximos aos rios, principalmente os eletrônicos, apresentam grave risco ambiental, uma vez que são compostos de materiais altamente tóxicos, podendo contaminar as águas, contaminar espécies de peixes, assim como os demais animais que consomem a água, e também os banhistas. Diante disso, Castro et al. (2021) relata que em geral esses resíduos são compostos de placas e circuitos impressos, plásticos antichama, cabos, disjuntores de mercúrio, pilhas, baterias, sensores, conectores e entre muitos outros. Corriqueiramente são tratados como lixo comum, porém impactam fortemente o meio ambiente, pois possuem elementos químicos altamente contaminantes. Estes podem afetar o solo, a água e até mesmo o ar, prejudicando de forma significativa o meio ambiente e o ser humano em exposição.

A contaminação das águas nesse caso se dá mediante a lixiviação e a consequente liberação dos componentes tóxicos que estão armazenados no interior dos produtos, que uma vez em contato com os solos arenosos podem se infiltrar e chegar às águas subterrâneas, processo que se intensifica também com as chuvas, já que corroboram para transportar mais rapidamente os materiais até o leito hídrico e subsuperficiais.

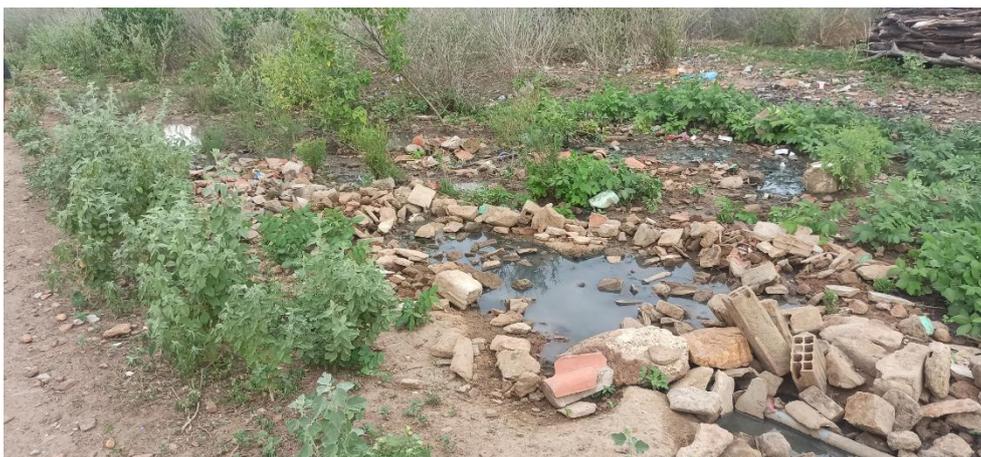
que 45,40% dos domicílios possuíam fossa e banheiro. Todavia, nenhuma das residências localizadas em Ingá, Itaim e Lameirão possuía banheiro nem fossa. Nesses casos, a Prefeitura afirmou que em muitas áreas o esgoto encontrava-se a céu aberto e mesmo no caso da utilização das fossas rudimentares, estas recebem apenas o esgoto proveniente do vaso sanitário, já o do chuveiro e torneiras ficando dispostos também a céu aberto (Figura 8).

Figura 8. Esgoto doméstico a céu aberto no distrito de Santo Antônio, Crateús/CE

O problema da falta de infraestrutura sanitária infere em uma série de prejuízos para o rio Poti, visto que o esgoto doméstico em contato com o solo pode contaminá-lo, além de permeá-lo e contaminar também as águas subterrâneas. Em caso de despejo a céu aberto, o esgoto doméstico pode ser carregado até os cursos hídricos com a ação pluvial. Nos ambientes onde existem as fossas convencionais fica propícia a contaminação do lençol freático, já que ele se eleva em períodos de chuva (Ferrete et al., 2007). Vale ressaltar que isto se dá, pois, as fossas rudimentares não possuem impermeabilização adequada para reter os dejetos por meio da percolação.

Nas comunidades do distrito em análise o maior problema é de fato no período chuvoso, já que não predominam as casas construídas nas planícies de inundação, entretanto a chuva é responsável por levar os dejetos expostos até o manancial hídrico. Isto, tem-se tornado motivo de desprezo do rio, de modo que muitos moradores negam a possibilidade de utilizá-lo como meio de lazer para o banho ou mesmo para consumir pescados. Sobre isso Piroli (2022) destaca que os rios recebem águas advindas das chuvas, de enxurradas e do escoamento superficial dos locais onde a água não conseguiu infiltrar no solo, seja por saturação do terreno causada por chuvas recentes, seja pela compactação dos solos ou
