**A INTERVENÇÃO EM PROL DA RECUPERAÇÃO DE ÁREAS
DEGRADADAS POR EROSIÃO HÍDRICA NA MICROBACIA
HIDROGRÁFICA DA ÁGUA TRÊS UNIDOS NO MUNICÍPIO DE VERA
CRUZ – SP**

**THE INTERVENTION FOR RECOVERY OF DEGRADED AREAS BY
HYDRIC EROSION IN THE MICRO WATERSHED “ÁGUA TRÊS
UNIDOS” IN THE COUNTY OF VERA CRUZ – SP**

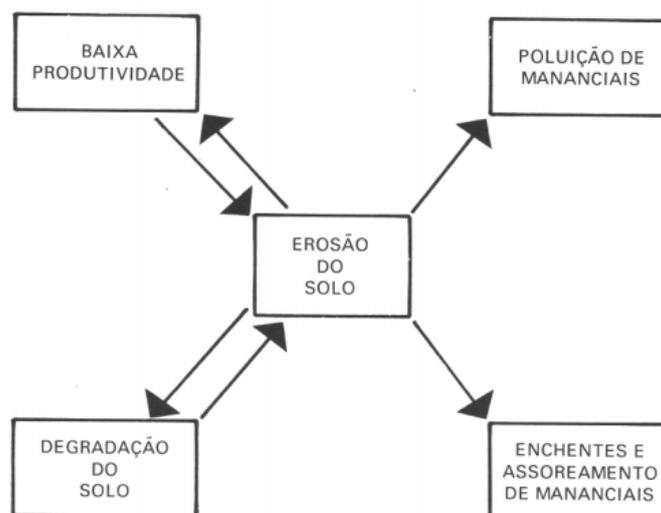
Figura 1 - O problema da erosão hídrica e seus efeitos nos recursos naturais

Em função da erosão tem-se a ocorrência da poluição e do assoreamento de corpos hídricos, bem como o desgaste do perfil do solo e o arraste de grandes quantidades de sedimentos e insumos agrícolas (BERTOLINI; LOMBARDI NETO, 1994). Os autores também salientam que o manejo inadequado do solo tem promovido a redução da cobertura vegetal e da infiltração da água no solo, favorecendo a intensificação do escoamento superficial e, conseqüentemente, da erosão. Esta relação complexa e interdependente é expressa na figura 1.

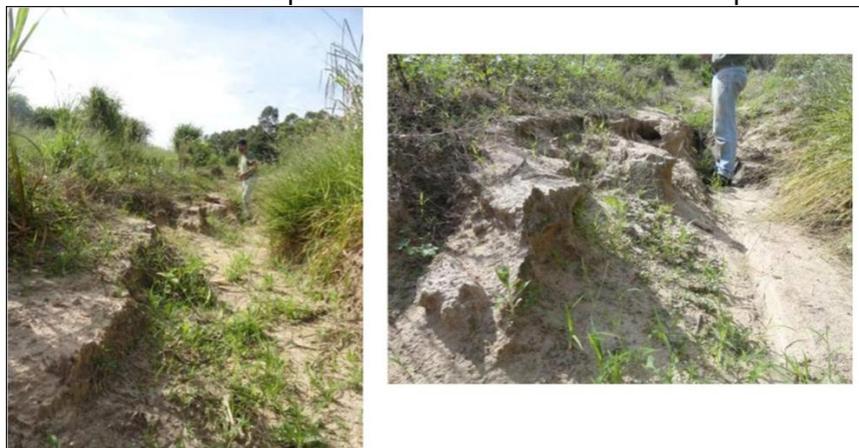
Figura 3 - Ocorrência de processos erosivos nas ruas com plantio de café

A erosão selecionada para a construção dos barramentos de bambus constitui-se em sulcos erosivos que localizam-se nas ruas do café em formação e em áreas onde ocorreu ruptura em curvas de nível.

A erosão em sulcos se dá pela presença de irregularidades na declividade do terreno que promovem a concentração da enxurrada em alguns pontos. De acordo com a velocidade e volume suficiente de água formam-se incisões mais ou menos profundas. De forma geral, a erosão em sulcos ocorre por conta de chuvas intensas em terrenos de declividade considerável (BERTONI; LOMBARDI NETO, 1999; IBGE, 2004).

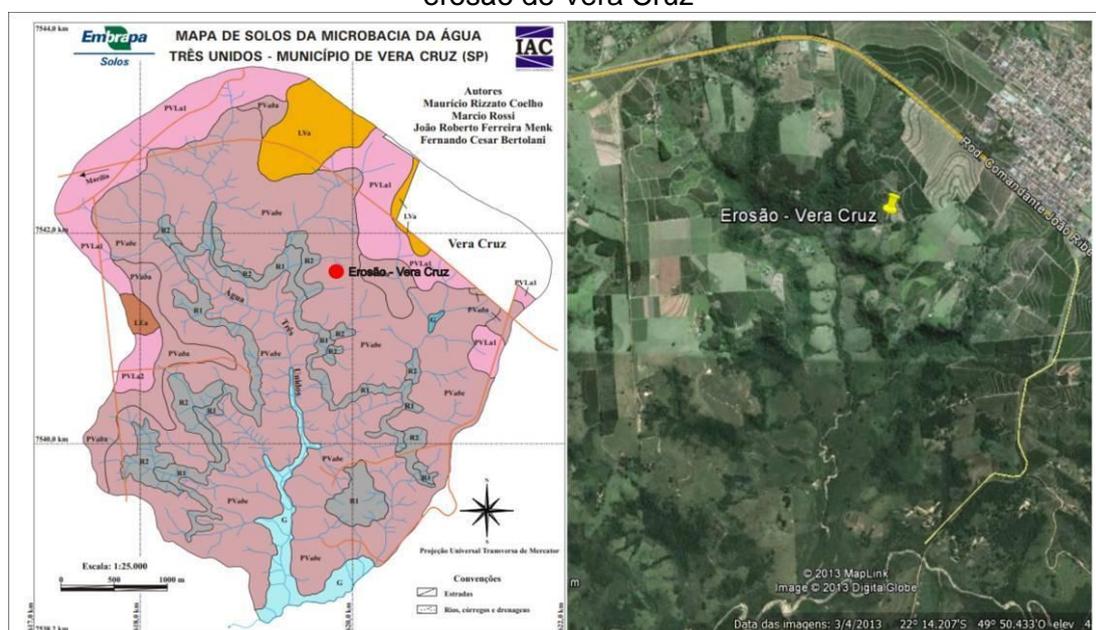
Figura 5 - Mapa de solos da Microbacia da Água Três Unidos com a localização da erosão de Vera Cruz

Com o objetivo de localizar o compartimento pedológico exposto por Coelho et al (2002) elaborou-se a figura 5 que apresenta do lado esquerdo o mapa de solos da microbacia, onde foi inserido a localização da erosão abrangida no presente trabalho, e a direita apresenta-se a localização da erosão no GoogleEarth respeitando, genericamente, os limites da microbacia.

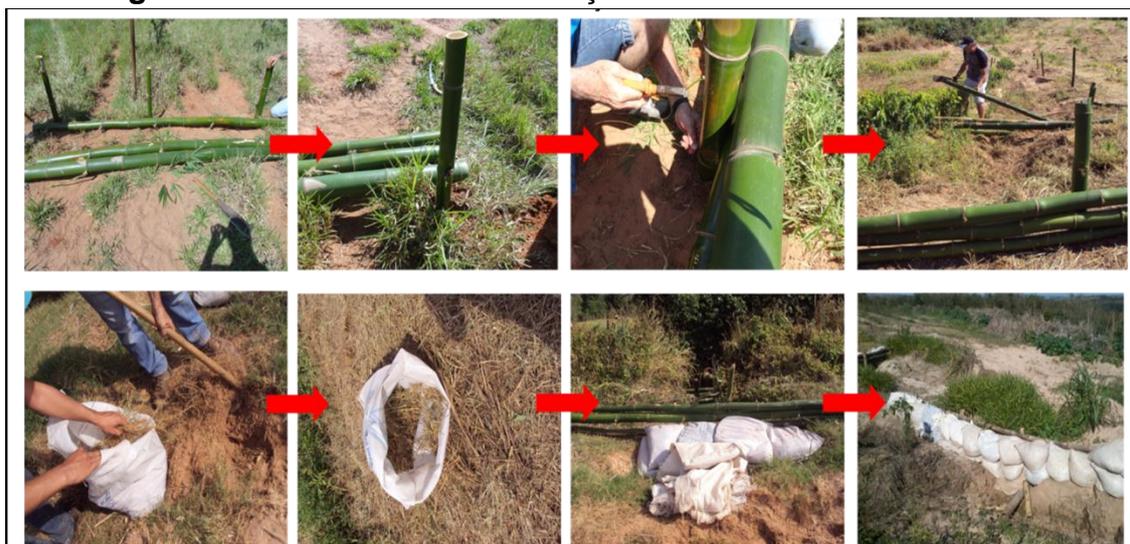
Figura 6–Procedimento de construção dos barramentos de bambu

Após a identificação dos fatores relevantes no desencadeamento dos processos erosivos realizou-se a construção dos barramentos de bambus no interior das erosões, com o intuito de diminuir a velocidade do escoamento superficial, reter sedimentos e favorecer a disseminação de vegetação no entorno das barreiras. As bases dos barramentos foram impermeabilizadas com o uso de sacos de ráfia preenchidos com restos vegetais, oriundos do roçado das próprias áreas de implantação das estruturas, e com solo (Figura 6).

Esta técnica foi aplicada por ser acessível e de baixo custo, já que os materiais podem ser adquiridos em stands locais (ARAUJO, 2010). Este fator é relevante quando se considera que além da ausência de informações de cunho mais específico de como se aplicar as técnicas de conservação e recuperação de áreas degradadas por erosão, a aplicação da grande maioria destas técnicas depende da disponibilidade de capital para sua efetivação. Neste sentido, a presente metodologia se apresenta como uma alternativa financeiramente acessível.

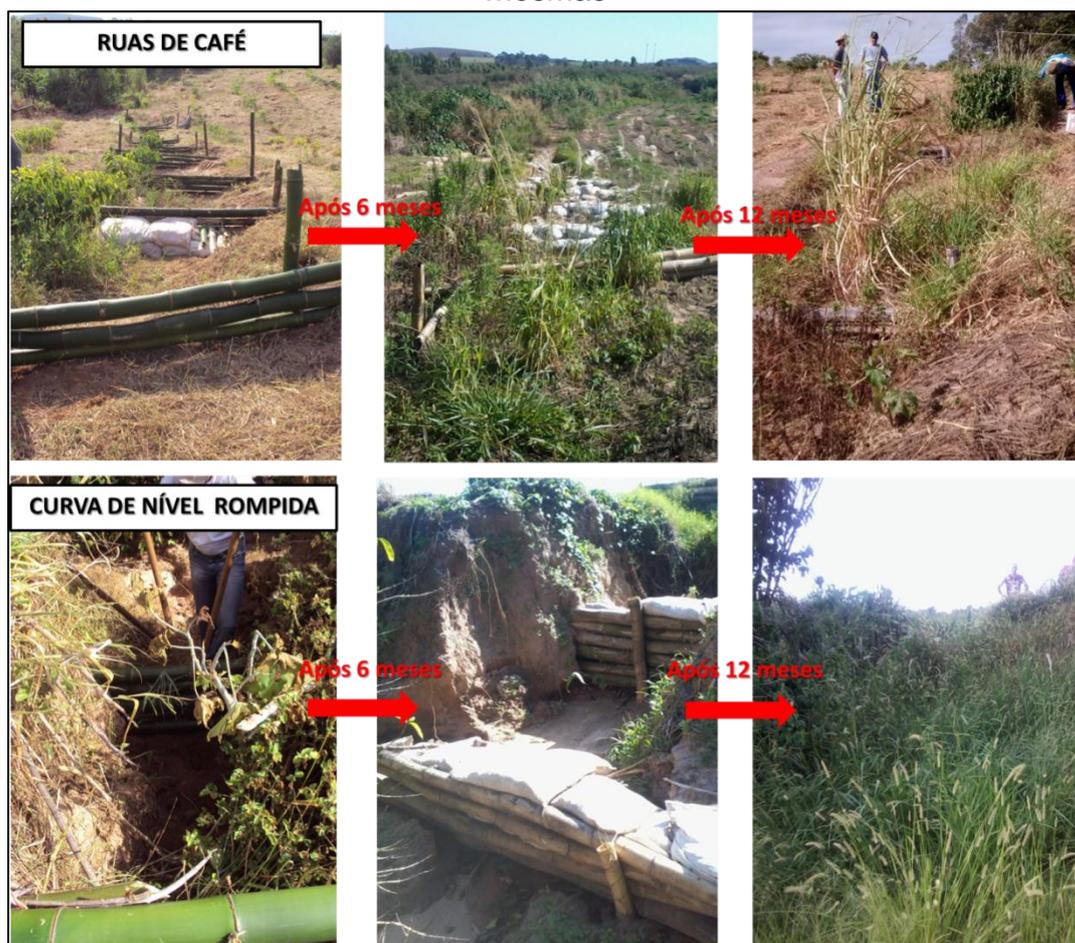
Figura 7 - Monitoramento têmporo-espacial entre o momento de construção das barreiras de bambu e doze meses depois do estabelecimento das mesmas

Com relação aos resultados do monitoramento tempôro-espacial dos barramentos de bambu observou-se, no período de doze meses, o crescimento e a disseminação de vegetação no entorno dos barramentos, bem como a contenção de parte dos sedimentos transportados (Figura7). A este fato associa-se o surgimento de brotos de bambu em algumas das estruturas montadas, sendo que estes também funcionam como barreira natural (CAPECHE et al, 2008).

Esta forma de intervenção apresentou-se como eficiente no controle de processos erosivos impedindo sua intensificação e favorecendo a recuperação das áreas degradadas que podem, de médio a longo prazo, serem novamente incorporadas as atividades agrícolas, sendo este fator extremamente relevante, em especial, quando se trata de pequenos produtores rurais.
