APLICAÇÃO DE METODOLOGIA DE BAIXO CUSTO NA RECUPERAÇÃO DE EROSÃO EM ÁREA RURAL LOCALIZADA EM PRESIDENTE PRUDENTE - SP

LOW COST METHODOLOGY APPLICATION FOR EROSION RECOVERY IN RURAL AREA LACATED IN PRESIDENT PRUDENTE - SP

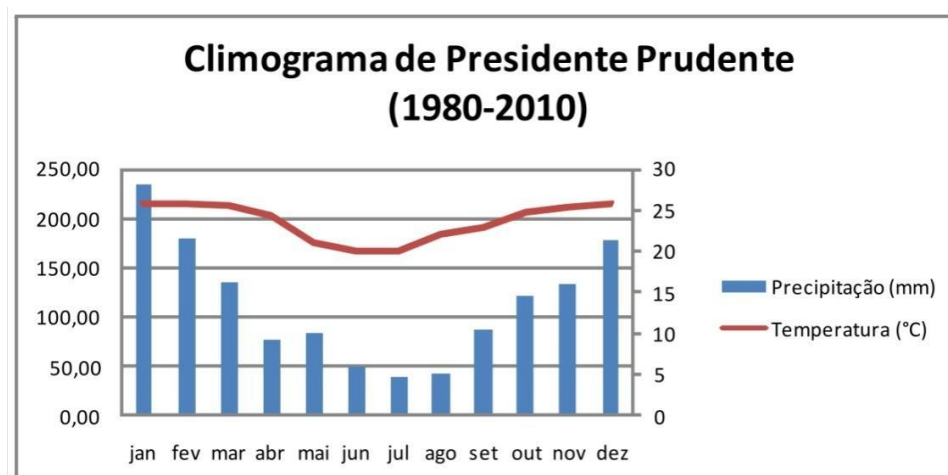
A precipitação média anual de Presidente Prudente é de 1.256,5 mm, sendo que o mês mais seco é julho, com média de 34 mm, e o mais chuvoso é janeiro, com média de 230 mm. Cabe salientar que cerca de 76% da erosividade média anual ocorre no período de outubro a março (TOMMASELLI, 1999).

Figura 04. Climograma de Presidente Prudente - SP

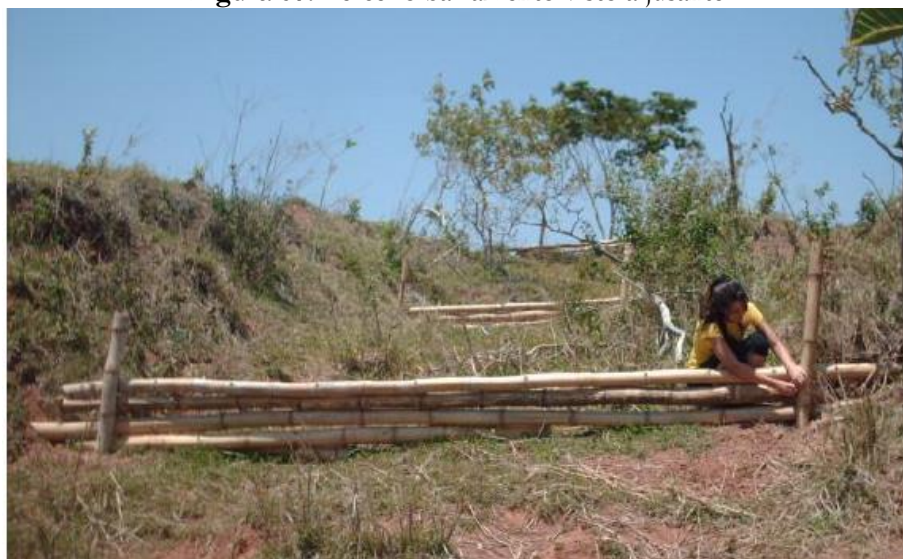
Para o encaixe das estruturas, foram abertas canaletas nas laterais do canal de escoamento e, posteriormente, os bambus foram empilhados na posição horizontal, encaixados nessas canaletas. Além dos bambus empilhados horizontalmente, foram fixados bambus na vertical para dar sustentação à barreira, de ambos os lados (Figura 7). Após colocarem-se todos os bambus, as canaletas laterais foram preenchidas com terra do próprio local, anteriormente retirada.

Figura 07. Terceiro barramento visto à jusante

No total, foram montados oito barramentos. Em seguida, foram colocados sacos de juta à montante de cada barreira de bambu, preenchidos com solo da própria área, a fim de auxiliar na contenção do escoamento superficial e no transporte de sedimentos, além de colaborar com o crescimento de gramíneas.

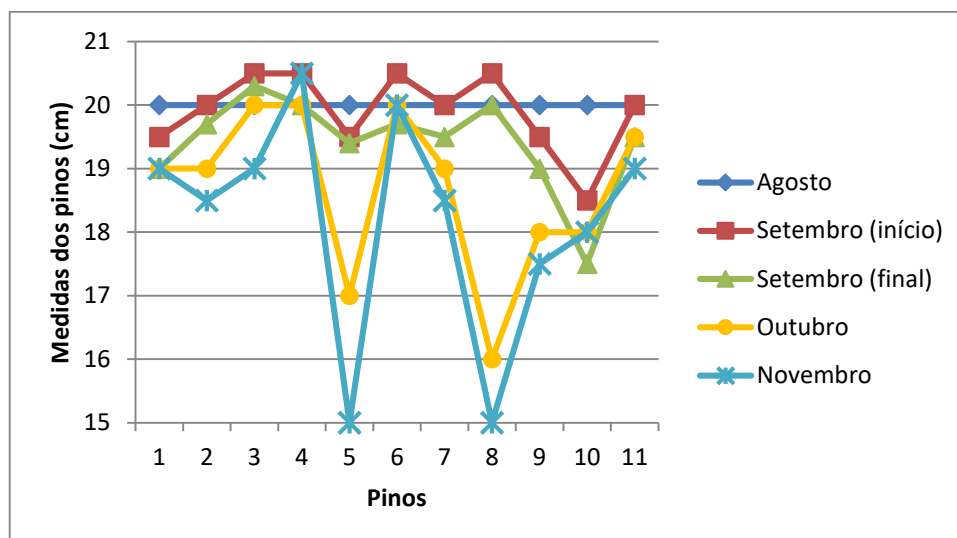
A Tabela 1 mostra os resultados das medições dos comprimentos verticais dos 11 pinos que foram instalados à montante e à jusante das barreiras, bem como a precipitação acumulada a partir de Agosto, mês em que os pinos foram instalados (Figura 9).

Figura 08. Gráfico dos resultados das medições de cada pino nos meses em que foram realizadas

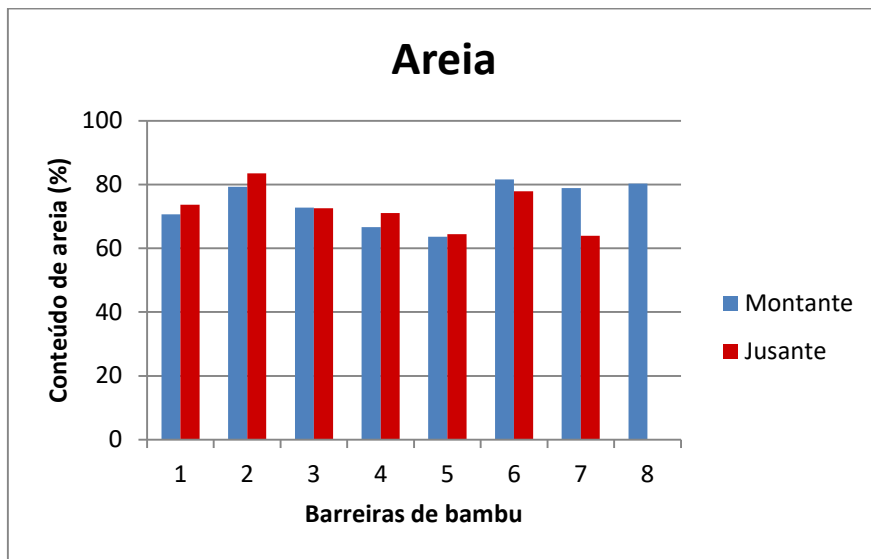
Figura 10. Gráfico dos percentuais de areia à montante e à jusante de cada barreira de bambu

Os gráficos das Figuras 11, 12 e 13 demonstram que a porcentagem de areia supera a de silte e argila em todas as amostras, confirmando o caráter arenoso do solo superficial da área e, conseqüentemente, pouco resistente à ação erosiva da água.

Analisando-se o primeiro gráfico, isoladamente, observa que, até a barreira 5, o teor de areia é maior à jusante dessas barreiras. A partir da barreira 6 esta situação é invertida, ou seja, o teor de areia é maior à montante nas barreiras 6 e 7. Isso pode ser considerado mais um indício de eficiência das mesmas na retenção de sedimentos, impedindo que cheguem mais à jusante do terreno.

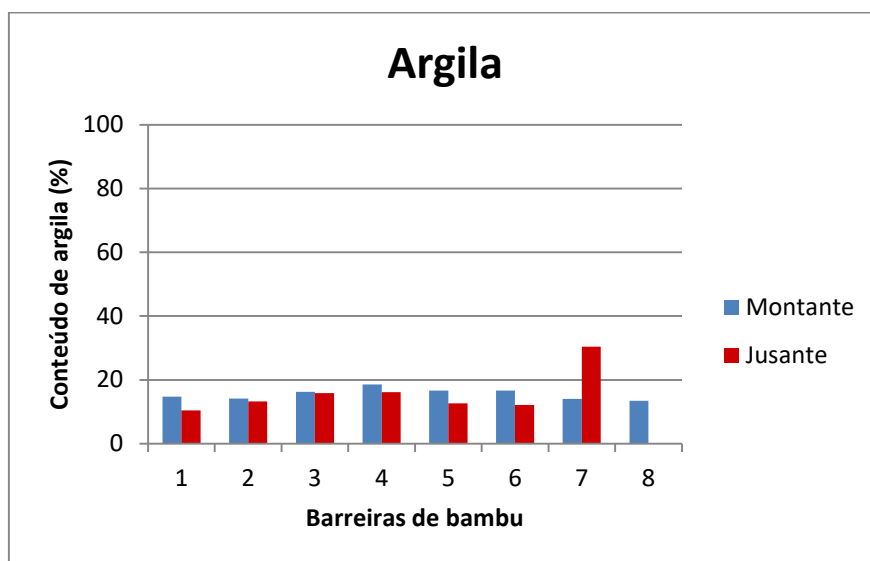
Figura 12. Gráfico dos percentuais de argila à montante e à jusante de cada barreira de bambu

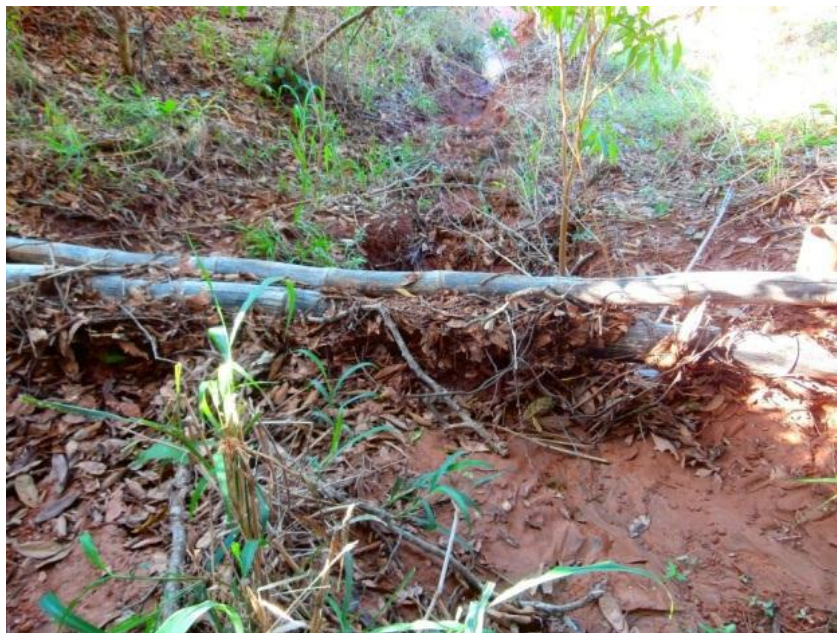
A análise física não mostra resultados para matéria orgânica, porém uma análise qualitativa, feita por meio de observação, mostrou resultados positivos. As Figuras 13, 14, 15 e 16 mostram que a matéria orgânica e o solo, que antes eram transportados, agora têm seu trajeto interrompido pelas barreiras de bambu em conjunto com as sacarias.

Figura 13. Matéria orgânica que não foi transportada devido à presença da barreira e da sacaria

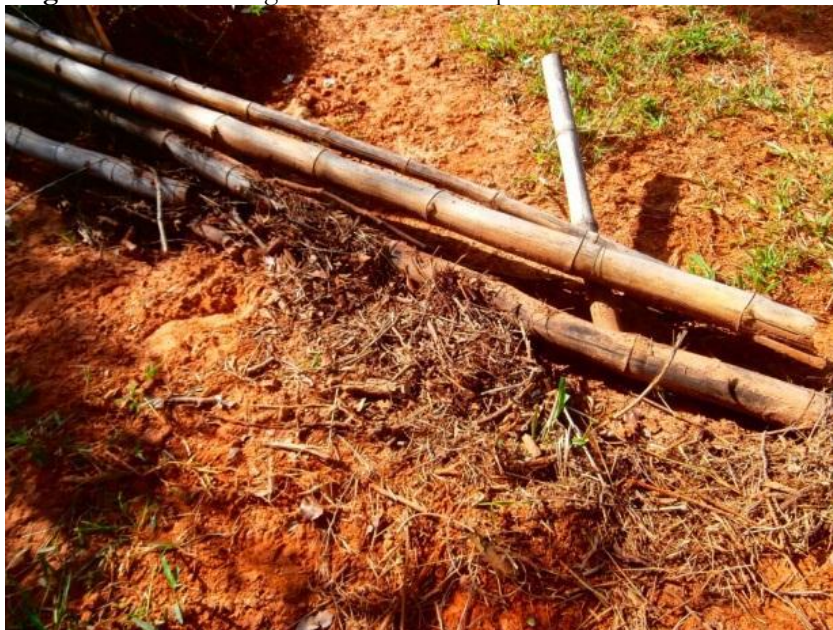
Figura 14. Matéria orgânica em forma de palhada retida sobre a sacaria

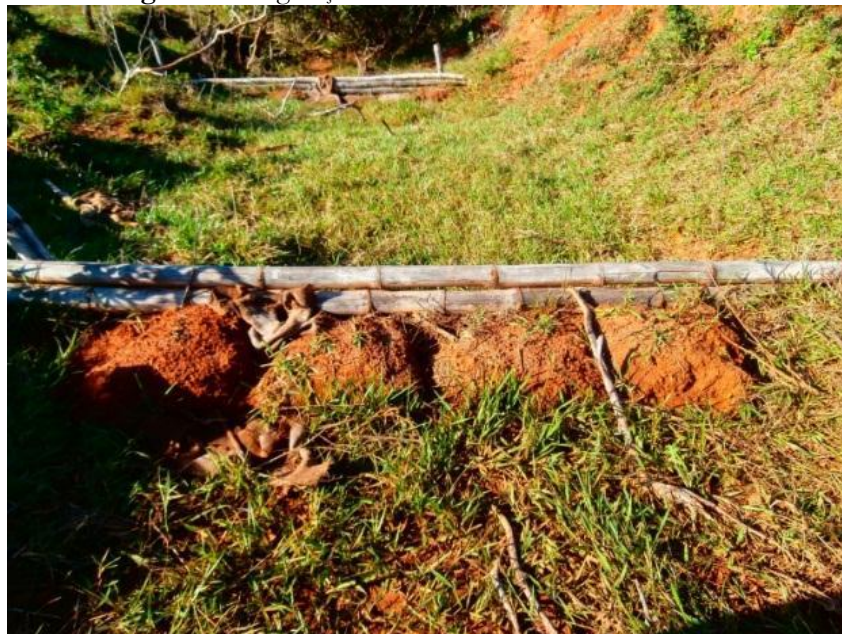
Figura 15. Vegetação se desenvolvendo sobre a sacaria

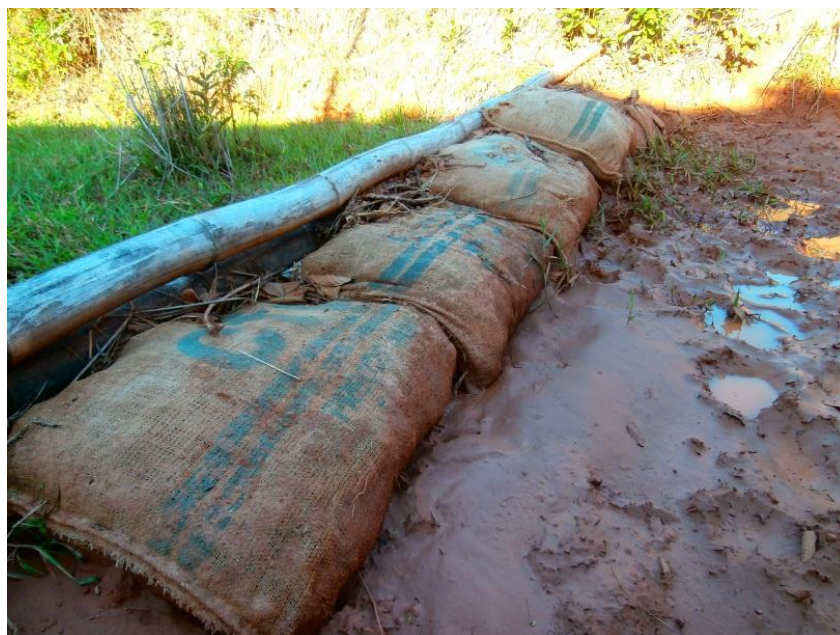
Figura 16. Parede de sacos de juta, formada por duas linhas, apresentando a linha de baixo coberta por sedimentos
