## OCUPAÇÃO DAS ZONAS DE VULNERABILIDADE À EROSIÃO EM CIDADE GAÚCHA – PARANÁ<sup>1</sup>

MACEDO, Felipe Rodrigues<sup>2</sup>; SOUZA, Marta Luzia de<sup>3</sup>

A região Noroeste do estado do Paraná possui solos vulneráveis à erosão. O processo de ocupação foi marcado por um desmatamento generalizado, um rápido crescimento populacional e, a não adoção de práticas conservacionistas acabaram por expor os solos ao desenvolvimento de vários tipos de feições erosivas, a partir da década de 1940. Neste contexto, nos anos de 1990 uma equipe de pesquisadores de órgãos públicos paranaenses realizou um mapeamento geotécnico nas áreas urbanas e periurbanas de Cidade Gaúcha, adaptando a metodologia de Zonas Expostas aos Riscos de Movimentação dos Solos (ZERMOS) originária da França. O objetivo da presente pesquisa foi verificar as três áreas identificadas como não recomendadas para ocupação na área urbana no mapeamento geotécnico finalizado em 1994. Atualmente duas delas ainda possuem problemas erosivos e a terceira área está com ausência de feições erosivas. Todas as erosões encontradas foram desenvolvidas, possivelmente, pela falta de medidas preventivas sugeridas no memorial descritivo do

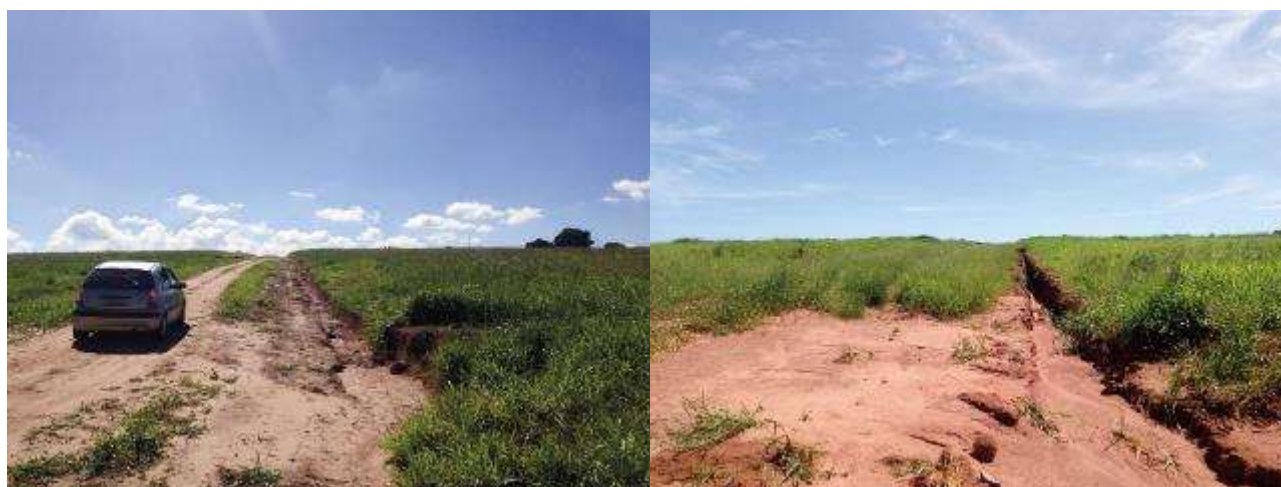
Zona de estabilidade precária – O ponto 1 localiza-se no traçado de um novo loteamento urbano instalado a partir março de 2014. Esta área necessita de medidas estruturais para o controle do escoamento superficial, em caso de ocupação, como apontado por Nóbrega et al.(2003). No entanto, o loteamento atual possui as ruas principais (Figura 4) alinhadas no sentido da vertente e sem nenhuma medida estrutural ainda estabelecida e já apresenta sulcos erosivos no terreno que podem evoluir para ravinas e voçorocas.

Em janeiro de 2015 (Figura 5) as obras de implantação da rede de água, rede de esgoto e galerias pluviais haviam sido finalizadas, porém a ligação final, com o córrego próximo, não havia sido feita. A vegetação cresceu nas ruas não pavimentadas e apenas era possível distinguir uma das outras pela separação das valetas e dos encanamentos que permaneciam. Em um período chuvoso essa situação pode gerar feições erosivas lineares e/ou laminares.

**FIGURAS 4 E 5:** Loteamento Residencial Vitória, Cidade Gaúcha, em maio de 2014 e janeiro de 2015. Fotografias: Autor.

A Prefeitura Municipal de Cidade Gaúcha informou que o loteamento não possuía a documentação necessária junto ao Instituto Ambiental do Paraná (IAP), sendo assim a obra foi suspensa até a regularização.

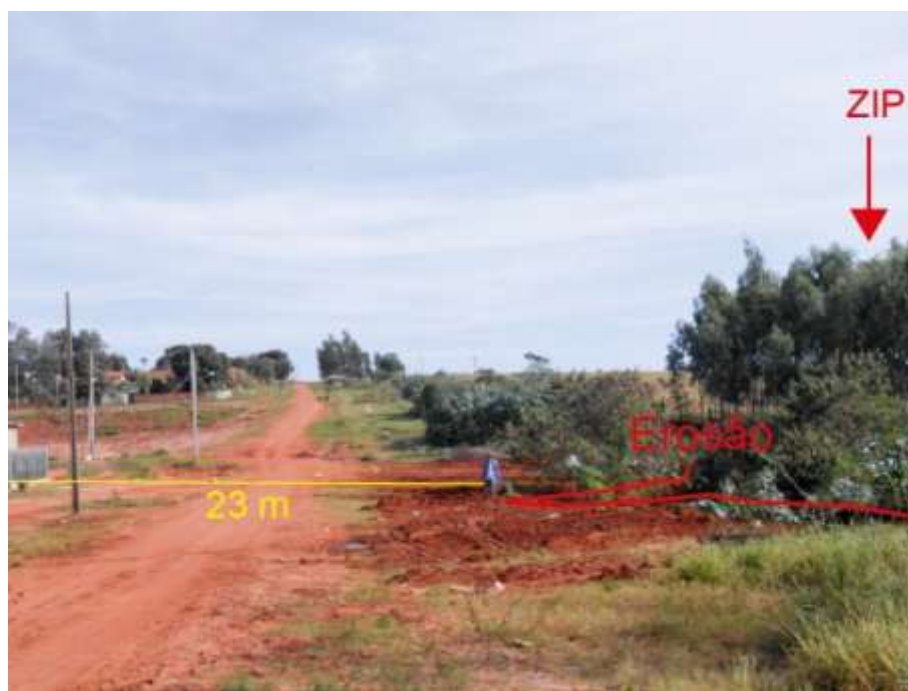
Zona de instabilidade potencial – O ponto 2 apresenta erosão e localiza-se na divisa da área urbana com uma Zona de Interesse em Preservação (ZIP), determinada pela lei municipal 1.636/2005 de zoneamento uso e ocupação (CIDADE GAÚCHA, 2005b), que teoricamente caracteriza uma medida não estrutural para o controle de erosão. Porém, como a Figura 6 ilustra, nesse local existe uma erosão remontante que está há 23 metros das casas. Houve tentativas de controle dessa erosão, utilizando uma técnica não recomendada que é a deposição aleatória de resíduos de construção e demolição (RCD) e resíduos sólidos urbanos (RSU).

Esse ponto está entre a zona de instabilidade declarada e a zona de instabilidade potencial. Sendo que no mapeamento geotécnico de 1994 foi recomendado, na primeira zona apenas o reflorestamento da Área de Preservação Permanente (APP) e na segunda além do reflorestamento, poderia ser utilizado como área de lazer, ou seja, sem edificações.

**FIGURA 6:** Aterramento da feição erosiva em área urbana. Fotografia: Autor. Data: (25/06/2014).

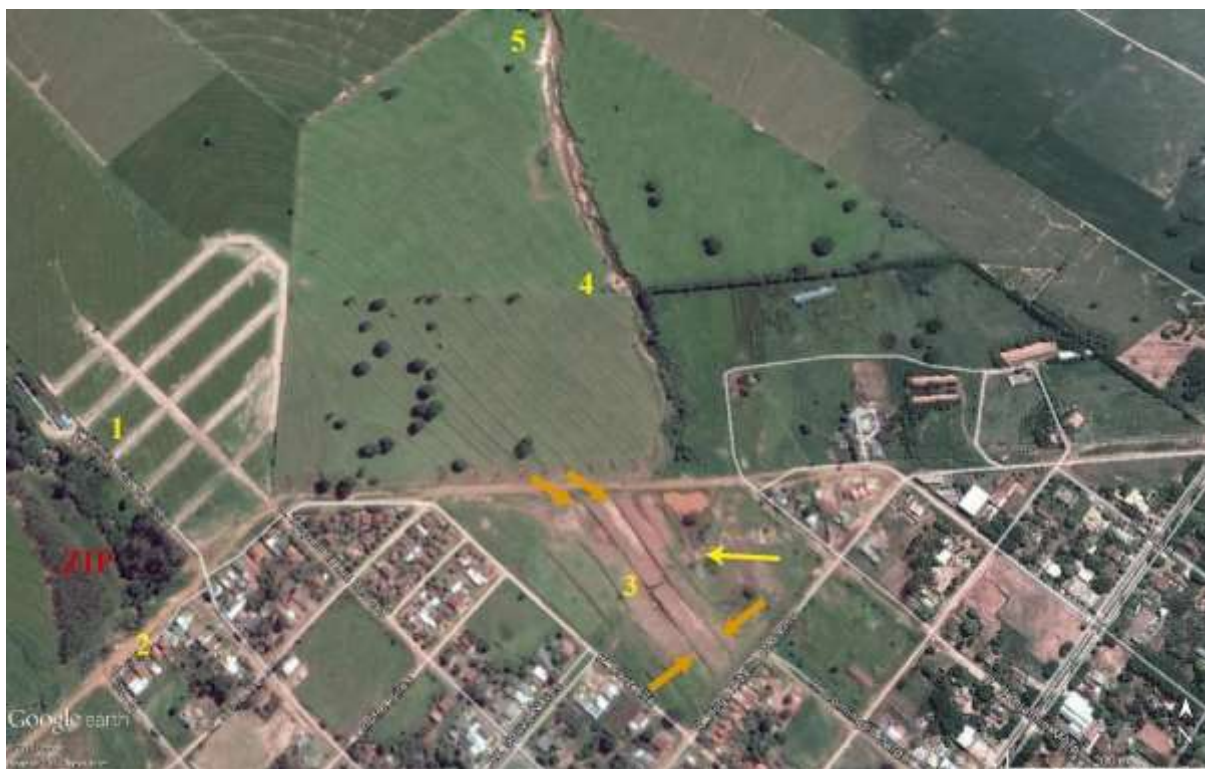
Tendo esse processo ocorrido na área, os horizontes superiores acabaram sendo transportados durante as chuvas, expondo os horizontes de ganho de argila, que são mais resistentes à infiltração da água, e a cada nova chuva sofrem com o impacto das gotas que provocam o fechamento dos poros, impedindo assim a infiltração da água e favorecendo o escoamento superficial o que potencializa o processo erosivo. Parte das águas pluviais que chegam a esse ponto são oriundas da Avenida Souza Naves, localizada cerca de 100 metros acima da feição erosiva. A Figura 7 mostra a imagem de satélite do software Google Earth com as localizações dos pontos 1 a 5. As setas laranja identificam as curvas de nível e a seta amarela a área de deposição do material erodido.

**FIGURA 7:** Imagem de satélite de março de 2014. Fonte: Google Earth (2016).

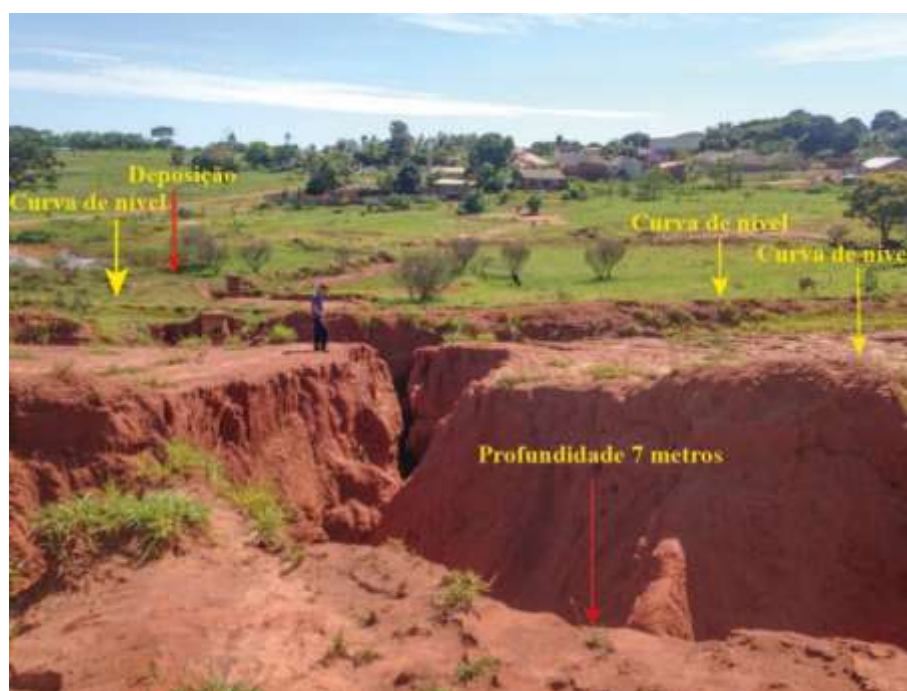
O ponto 3 (Figura 8) localiza-se no setor norte da área urbana, onde ocorre o desenvolvimento de uma feição erosiva. Nesse ponto o rompimento das curvas de nível, devido ao acúmulo de água, formou um ravinamento. A profundidade pode atingir sete metros, ou seja, é maior do que a apresentada na imagem. Na parte à jusante da ravina/voçoroca, ocorre o depósito do material erodido.

**FIGURA 8:** Feição erosiva no setor norte da área urbana de Cidade Gaúcha – PR. Fotografia: Autor. Data: (15/01/2015).

No ponto 3 está ocorrendo a reativação de uma feição erosiva. As obras realizadas para o controle não surtiram os efeitos desejados. A vegetação, que auxiliaria na infiltração da água, é inexistente. Os horizontes superficiais foram carreados e os horizontes inferiores com maior presença de argila possuem baixa capacidade de infiltração, provocando o escoamento superficial e por consequência a feição erosiva.

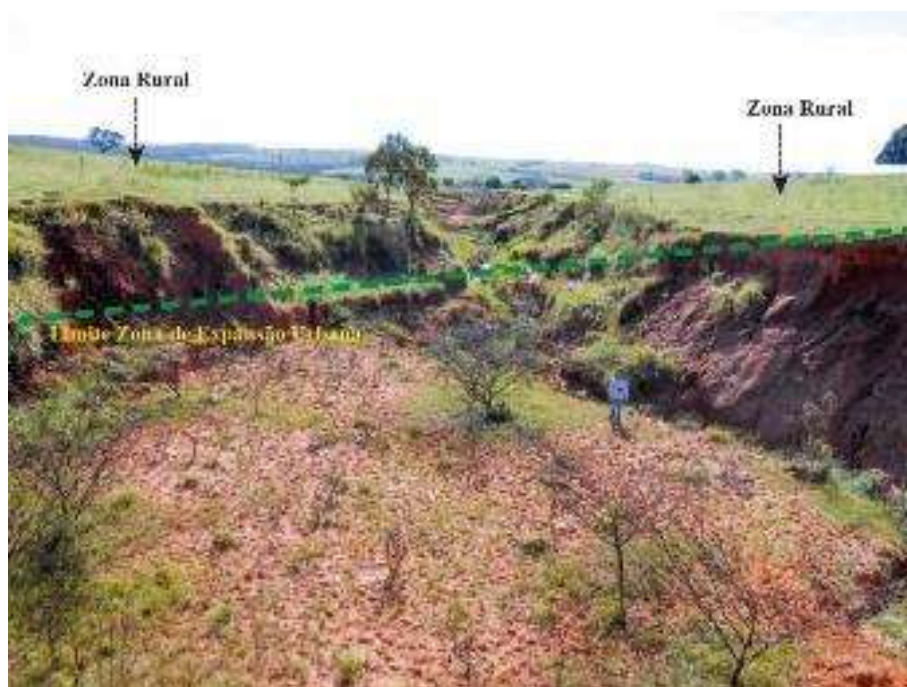
A feição erosiva apresentada, na figura 9, é uma sequência da feição mostrada na figura 8. Neste ponto a ravina/voçoroca atingiu 29 metros de largura e um agravante considerado na análise foi a constatação de pisoteio do gado.

**FIGURA 9:** Feição erosiva na zona de expansão urbana de Cidade Gaúcha – PR. Fotografia: Autor. Data: (25/06/2014).

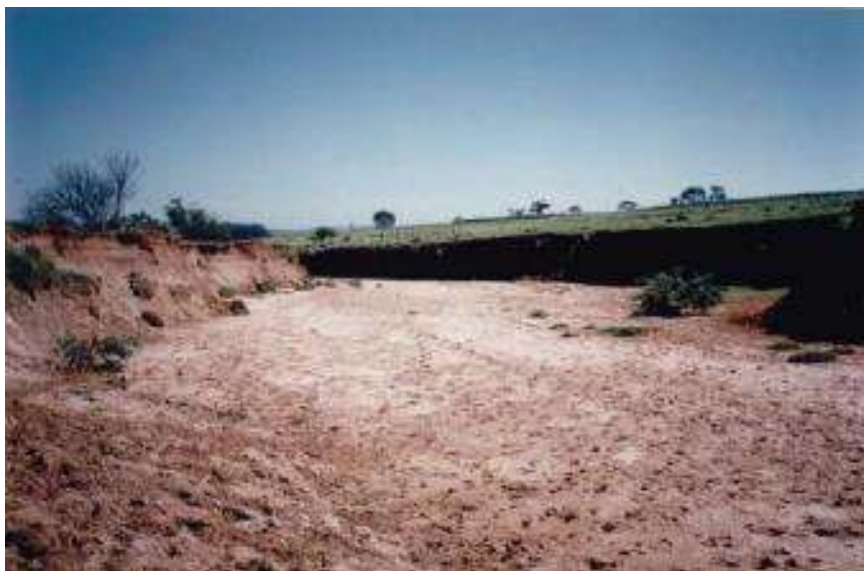
Nóbrega et al.(2003) apontaram que em 1994 (Figura 10) essa voçoroca estava mais ativa na cabeceira do que a jusante, pelo fato de ter havido uma obra para o controle e a voçoroca estava mais assoreada ocorrendo o alargamento dos canais.

**FIGURA 10:** Vista de jusante para montante. Em primeiro plano o trecho onde a voçoroca estava sendo assoreada (a montante de uma barragem de contenção) e evoluindo lateralmente (alargamento do canal) em 1994. Fonte: Nóbrega et al. (2003).

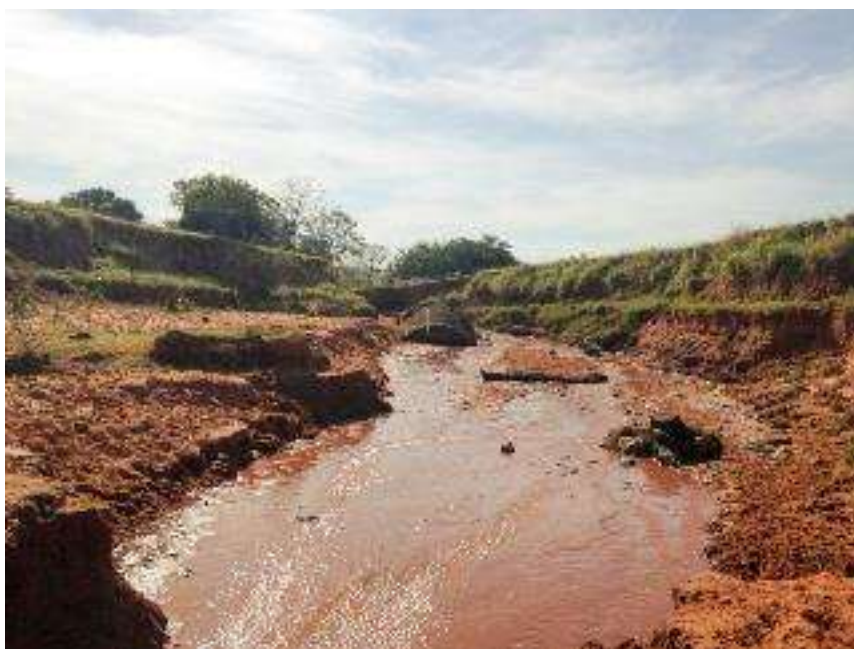
Enquanto que em 1994, essa voçoroca possuía dois setores distintos, sendo a montante um processo mais ativo, de escavação; a jusante havia um processo de assoreamento e alargamento. Neste trabalho foi possível verificar que ao longo da voçoroca só existe o processo de escavação tanto na cabeceira, (ponto 3) quanto à jusante (ponto 5).

O ponto 5 (Figura 11) mostra um trecho próximo ao da figura 10, onde o processo erosivo atinge a maior largura ultrapassando os 30 metros. A presença de fragmentos de uma construção pode indicar que a obra para o controle da erosão que existia na área foi destruída. Esse trecho se encontra a 630 metros da área urbana atual.

**FIGURA 11:** Vista de montante para jusante; trecho com mais de 30 metros da feição erosiva de Cidade Gaúcha – PR. Fotografia: Autor. Data: (25/06/2014).

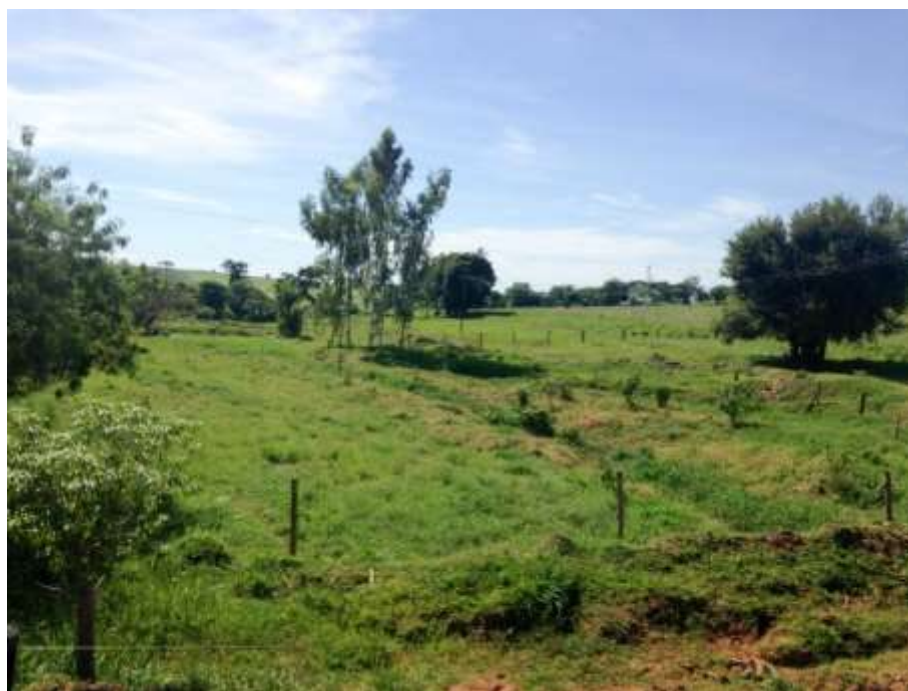
Foram mapeadas três áreas como zonas de instabilidade potencial e declarada na área urbana em 1994, o ponto 6, localiza-se em uma dessas áreas que foi classificada como ZIP Leste (Figura 12).

As Zonas de Interesse em Preservação - ZIP, localizam-se uma à oeste da cidade, já apresentada na figura 6 e outra à leste (Figura 12), no ponto 6. Neste ponto foi verificado o não cumprimento do que preconiza a Lei Municipal nº 1.636/2005 (CIDADE GAÚCHA, 2005b) de zoneamento, uso e ocupação do solo, segundo a qual o objetivo das ZIPs é a implantação de parques lineares, destinados às atividades de recreação e lazer, à proteção de matas ciliares, a facilitar a drenagem urbana e a preservar áreas críticas.

**FIGURA 12:** Zona de Interesse a Preservação leste do quadro urbano de Cidade Gaúcha – PR. Fotografia: Autor. Data (15/01/2015).

Esse ponto não apresentou maiores problemas erosivos, porém o bairro no entorno é composto de áreas não ocupadas e algumas chácaras. O baixo índice de ocupação auxilia na infiltração da água no solo, diminuindo o escoamento superficial e o desenvolvimento de feições erosivas, que ficaram restritas às ruas sem pavimentação.

Mesmo não apresentando feições erosivas, essa área ainda requer cuidados por parte dos órgãos públicos no que se refere ao controle do escoamento superficial no bairro do entorno e a correta condução e lançamento dessas águas no córrego Palmital, a fim de se evitar o surgimento de erosões.
