**ANÁLISE DAS MUDANÇAS NO USO DA  
TERRA DO CÓRREGO SANTA FÉ,  
MUNICÍPIO DE SÃO PAULO AO LONGO  
DE QUATRO DÉCADAS E DOS IMPACTOS  
SOBRE SUAS ÁGUAS E POPULAÇÃO**

## ANALYSIS OF LAND USE CHANGES IN SANTA FE STREAM IN THE MUNICIPALITY OF SÃO PAULO FOR FOUR DECADES AND IMPACTS ON ITS WATERS AND POPULATION

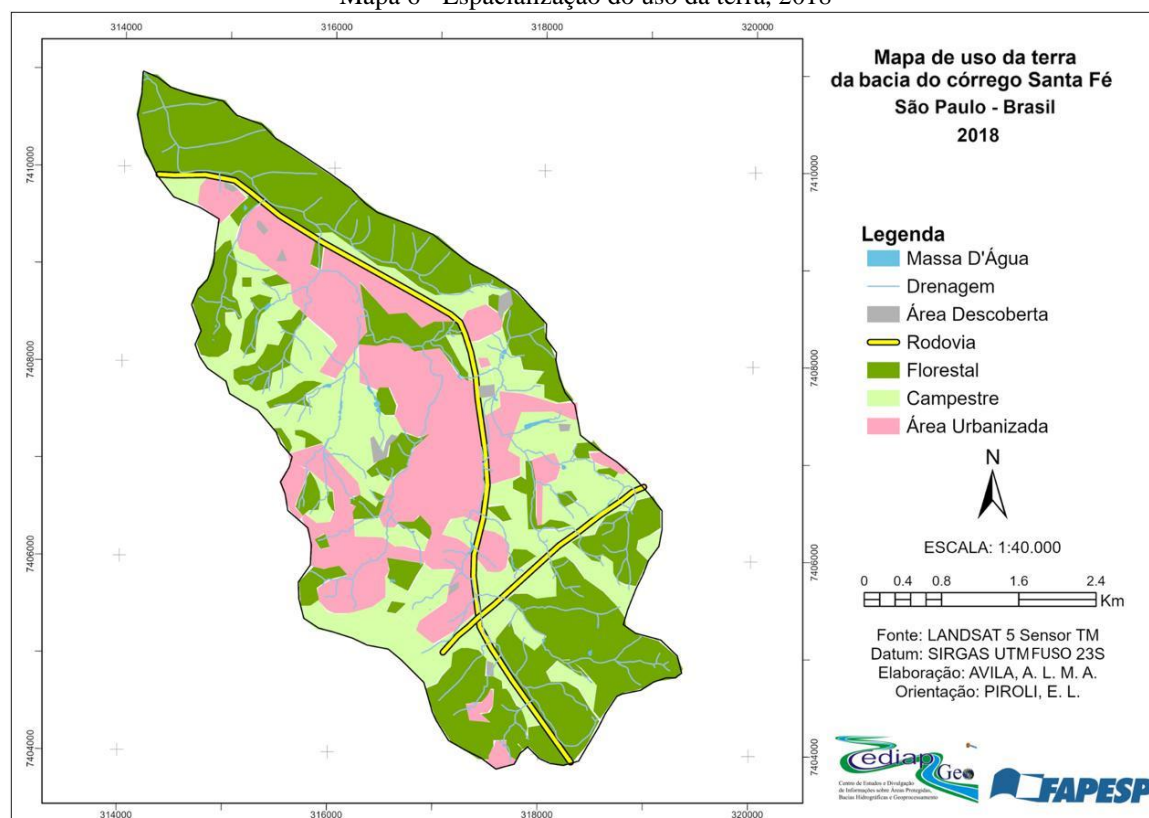
Mapa 6 - Espacialização do uso da terra, 2018

No ano de 2018 (Mapa 6) é possível verificar que o avanço da área urbana em quase todas as direções foi bastante significativo. Destaca-se a ampliação para o sudoeste da bacia, cobrindo parte da vertente e chegando ao divisor de águas, inclusive em áreas consideradas de risco devido às altas declividades. Em trabalhos de campo da presente pesquisa foi possível observar que este processo de ocupação continua, alertando que se essa frequência for mantida, impactos ainda maiores serão sentidos na bacia com o passar dos anos.

Corroborando com essas afirmações é possível, ao se analisar os mapas que mostram a espacialização do uso da terra entre os anos de 1984 e 2018 verificar que neste recorte temporal, de quase quatro décadas, ocorreu ampliação da ocupação da bacia com área urbana, com predomínio para a área a sudoeste da bacia. Justamente aquela de maiores declividades, decorrentes dos gradientes entre as grandes e médias altitudes. Estas observações dialogam com o descrito por Rosa (2013) demonstrando a importância do conhecimento das transformações no uso da terra para o planejamento e previsão de crescimento das cidades e dos impactos das ampliações nas áreas impermeabilizadas e modificadas.

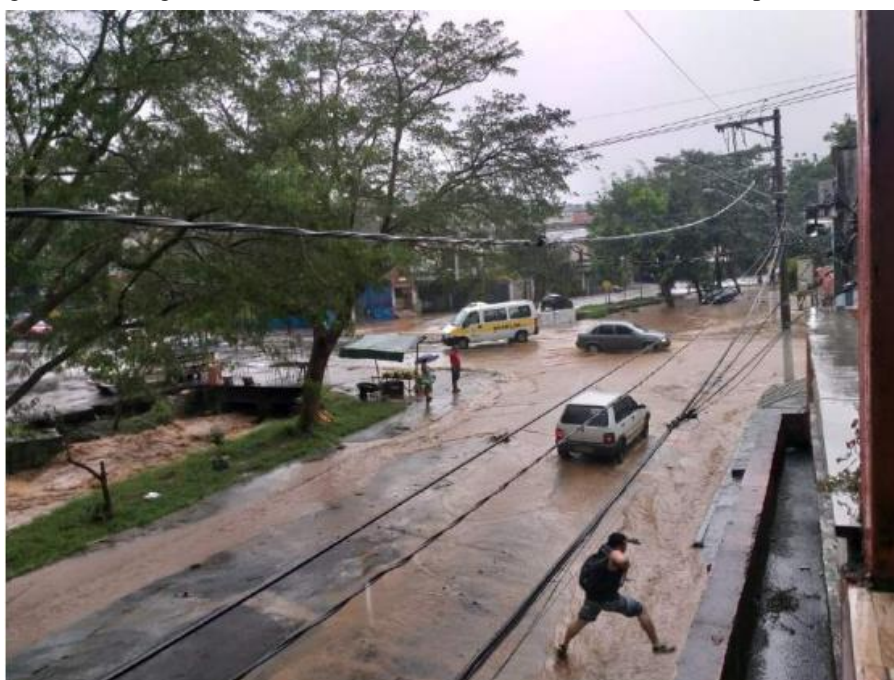
Figura 7 - Córrego inundado no cruzamento das ruas Piero Tricca e Leopoldo de Passos

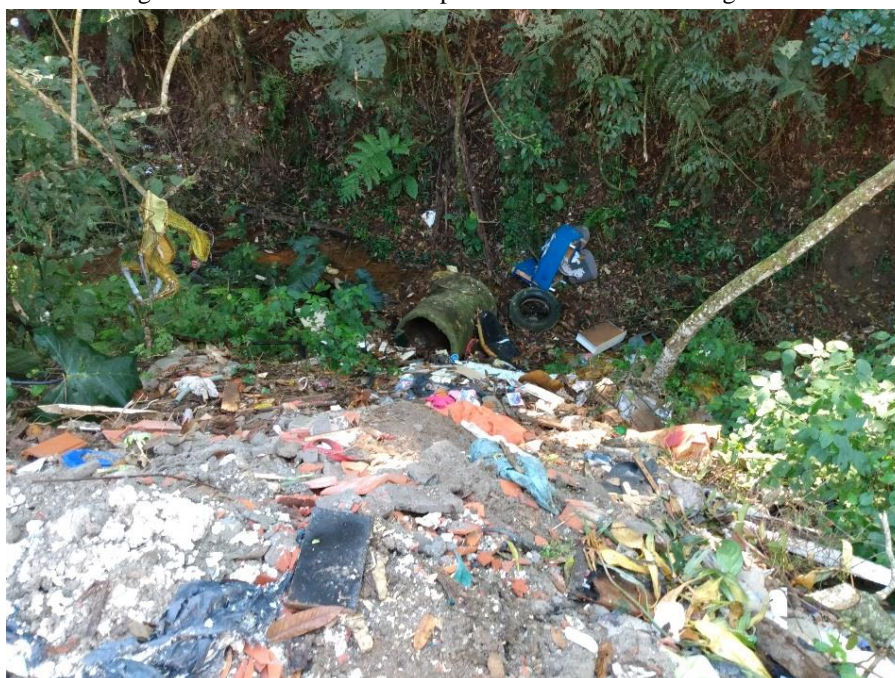
Essa quantidade de resíduos que se acumula no leito dos córregos e em suas margens (Figura 8), além de piorar a qualidade da água, também causa represamentos, que durante a estiagem servem como criadores de insetos e que em períodos de chuvas intensas se rompem causando enxurradas que colocam em risco moradores e infraestruturas (LUIZ *et. al* 2010).

Figura 8 - Resíduos sólidos depositados no leito do córrego

Outro fator preocupante observado nas análises *in situ* foi a grande quantidade de resíduos sólidos depositados nos corpos hídricos assim como o despejo de materiais não identificados, os quais, de acordo com moradores, possuem cheiro forte causando dores de cabeça e enjoos.
