UM BREVE PANORAMA DOS CURSOS D'ÁGUA NA PAISAGEM URBANA DE PRESIDENTE PRUDENTE – SP

Beatriz Fagundes¹

¹Universidade Estadual Paulista – UNESP, Presidente Prudente/SP
E-mail: beafagundes@yahoo.com.br

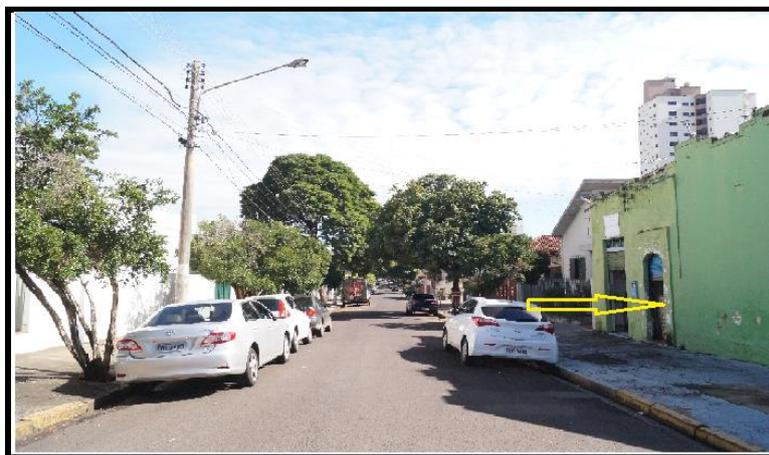
Fotografia 1: Rua São Sebastião e Antiga Casa Bacarin
Estabelecimento de cor verde do lado direito da foto

Na fotografia 1 podemos observar a rua São Sebastião que foi construída sobre a canalização do córrego Bacarin, o primeiro curso d'água canalizado na área central. Da paisagem antiga permaneceu apenas a Casa Bacarin, o estabelecimento de cor verde que aparece na fotografia 1, que segundo Sposito (1983), foi que deu origem ao nome do córrego, pois nas cartas topográficas e plantas da cidade não consta o nome do curso d'água, e o “valo” por ele traçado ficou conhecido popularmente como “Buracão do Bacarin”, que levou o nome da família que possuía um comércio adjacente a ele.

Essas águas foram sendo “invadidas” pela materialidade, com a aproximação dos bairros que se direcionavam para esse fundo de vale, sendo ocupado por uma população de baixa renda. As águas passaram a receber esgoto dessas moradias, e surgem as mudanças ocorridas na paisagem e na qualidade da água, pois esgoto lançado nos rios gera problemas ambientais, que além de alterar suas características físicas, altera também sua função. As águas que um dia serviram como atrativo para o lazer, hoje correm confinadas em galerias e tubulações por baixo da rua São Sebastião (Fotografia 1), sem nenhum vestígio que ali passa um córrego.

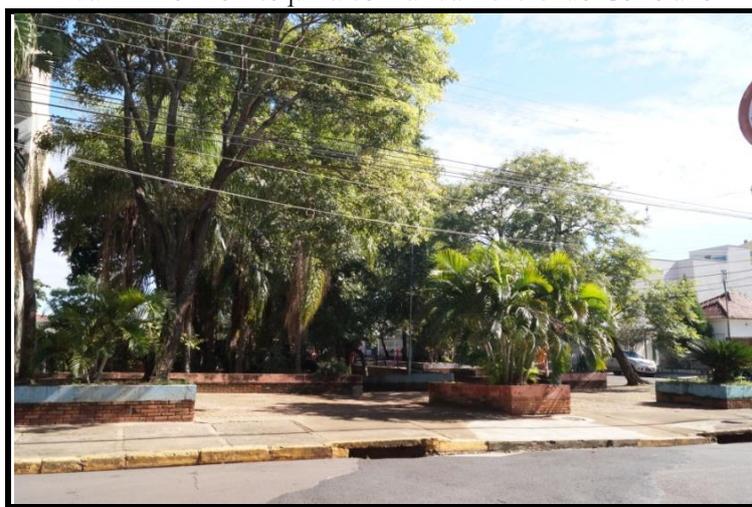
Fotografia 2: Praça do Bacarin –
Rua Emílio Mori esquina com a rua Reverendo Coriolano

As águas seguem escondidas em direção a sua foz, apresentando em apenas dois trechos, áreas verdes, como a Praça do Bacarin (Fotografia 2) que, do córrego, restou apenas o nome, pois a área encontra-se toda impermeabilizada e logo adiante há mais uma área verde

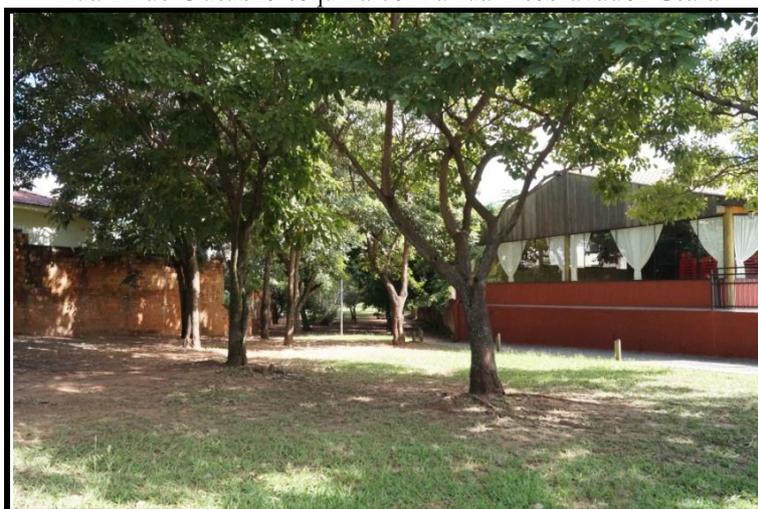
Fotografia 3: Área verde em cima do córrego Bacarin –
Rua 12 de Outubro esquina com a rua Desbravador Ceará

(Fotografia 3). Como destaca Ikuta (2003) esses dois ambientes estão sujeitos a inundações nos dias de chuvas fortes. No decorrer do tempo foram necessárias novas obras para solucionar vários problemas de inundações e nas tubulações que estouraram e ainda nos dias atuais apresentam problemas ambientais. As fortes chuvas ocorridas no início do ano de 2003 fez com que a galeria do córrego Bacarin cedesse “dando lugar a um grande buraco em meio à área de lazer, ameaçando residências e o comércio local”.

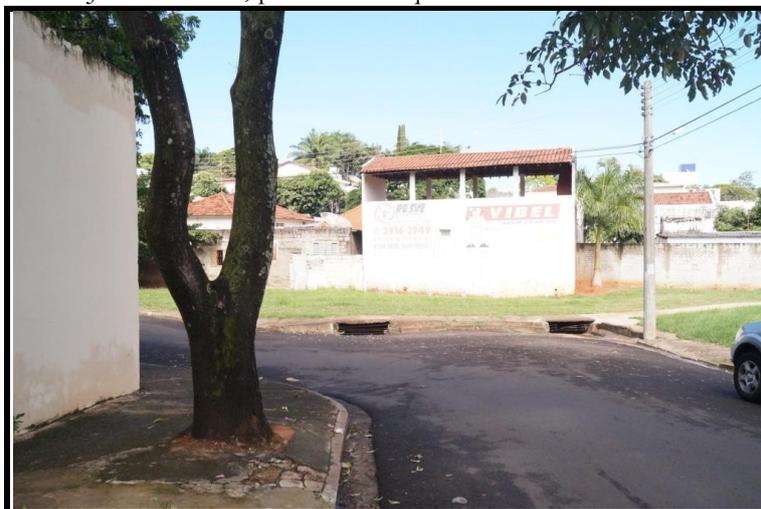
Fotografia 4: Trecho que percorre o córrego Bacarin – Rua Jacob Blumer, próximo à esquina com a rua Desbravador

O trecho restante do córrego continua debaixo da cidade que se sobrepôs a ele, com suas praças concretadas, ruas, calçadas, prédios, clubes e avenidas (Fotografias 4 e 5). O córrego Bacarin é lembrado e seu percurso reaparece somente nos dias de chuvas intensas.

A única forma de identificação, para aqueles que possuem certo conhecimento dessas águas, são as enormes bocas de lobo para o escoamento das águas pluviais que se concentram nas áreas mais baixas (Fotografia 4).

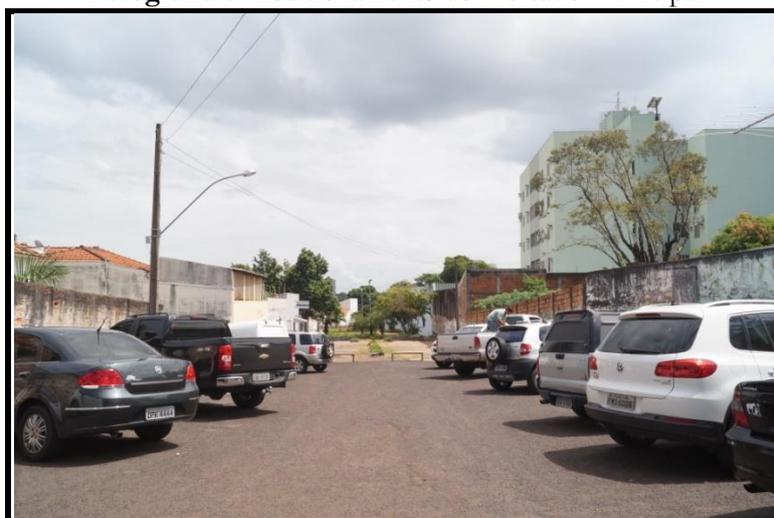
Fotografia 6: Estacionamento do Mercado Municipal

Desta forma, vemos que os córregos da área central foram totalmente desprezados pelo modelo de ocupação urbana e hoje, os trechos canalizados que não foram usados para a construção de ruas, casas, estacionamento, Mercado Municipal, praças e áreas verdes, são apenas locais utilizados, na sua maioria, como ponto de circulação de pedestre e veículos, como é o caso do córrego Água do Bôscoli (Fotografia 6).

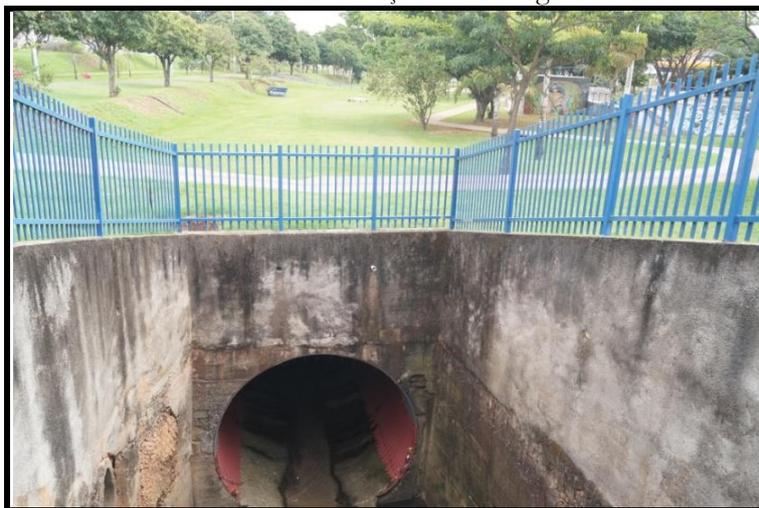
Fotografia 7: Parque do Povo
Trecho aberto da canalização do Córrego do Veado

O início do córrego, entre as avenidas Brasil e Cel. José Soares Marcondes, teve sua canalização fechada e o local foi arborizado. Já o trecho que compreende a Av. Cel. José Soares Marcondes até a Av. Avenida Manoel Goulart, o córrego foi retificado e recebeu

canalização aberta, com placas de concreto em suas laterais. Atualmente, após três tipos de intervenções, o Córrego do Veado não aparece mais neste espaço (IKUTA, 2003). Em apenas alguns pontos as águas reaparecem em pequenos reservatórios de retenção de água (Fotografia 7).

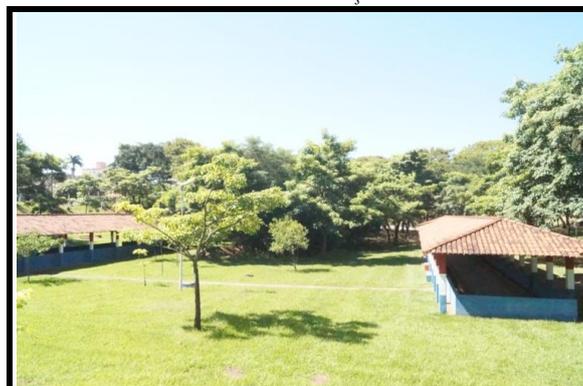
Fotografia 8: Parque Municipal Lagoa dos Patos
Afluente do Córrego do Veado – COHAB.
Trecho com canalização fechada

Vários cursos d'água receberam canalização fechada antes e mesmo depois de 1965 quando foi aprovada a Lei Federal 4.771/65, que regula a proteção dos cursos d'água e suas áreas de preservação permanente. Assim, em 1978 com mais recursos do Governo Federal (CURA II), novas obras foram realizadas, agora em áreas um pouco mais afastadas do núcleo central, como exemplos a canalização fechada do “Buracão Duque de Caxias (Vila Geni)” e as obras do “Balneário Público Thermas” (HORA, 1997, p. 122), hoje SESC Thermas, incluindo a canalização fechada de parte do córrego que percorre essa área, denominado córrego da UNESP e afluente do córrego do Veado (COHAB) (Fotografia 8).

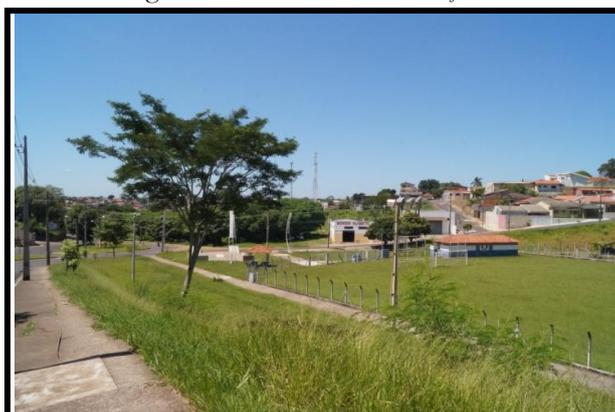
Fotografia 9: Trecho inicial do afluente da margem esquerda
do córrego Gramado com canalização fechada

Uma das recomendações do Programa CURA previa a destinação dos recursos para obras em áreas carentes de infraestrutura, equipamentos e serviços urbanos, sendo que muitas das exigências não foram cumpridas pelo poder local. Foi nesse sentido que o CURA III, foi direcionado exclusivamente para a Zona Leste para a canalização dos córregos e melhoramentos no sistema viário (HORA, 1997), como exemplo desse tipo de projeto, vemos na fotografia 9 como se encontra hoje o trecho inicial de um dos afluentes do córrego Gramado.

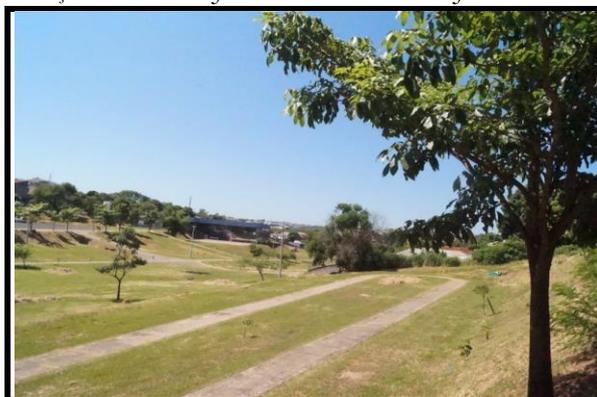
Fotografia 10: Parque público construído sobre o afluente do Córrego do Veado
Canalização fechada - Jardim São Gabriel - Jardim São Paulo

A partir de 1996, a obrigatoriedade das outorgas de canalização dos córregos possibilitou ao DAEE o controle e registro dessas obras. Assim, pudemos verificar, através dessas outorgas, que muitos outros córregos receberam canalizações fechadas com a implantação de espaços públicos de lazer, seguindo o Projeto “Urbanização de Fundo de Vale”, financiado pela Caixa Econômica Federal (ALVES, 2004). Em vários fundos de vale

foram implantados esse projeto, seguindo sempre as mesmas características, como podemos verificar na Fotografia 10.

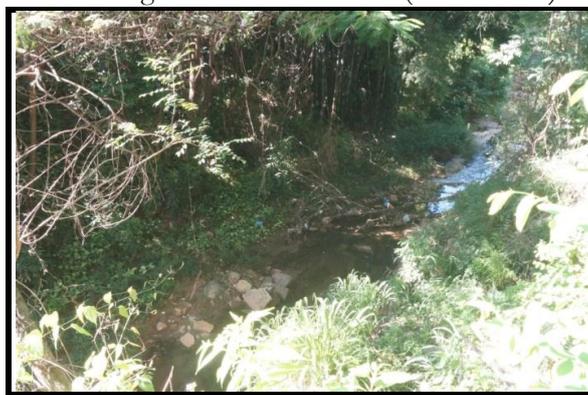
Fotografia 11: Afluente não canalizado da margem esquerda
do córrego da Colônia Mineira (INOCOOP)

A prefeitura municipal continuou insistindo nas canalizações fechadas, apesar de algumas intervenções realizadas pelo Ministério Público Estadual em fundos de vale vegetados na cidade, proibindo essa prática, outras vezes, negando qualquer intervenção no curso d'água, como é o caso do afluente da margem esquerda do córrego da Colônia Mineira (INOCOOP) (Fotografia 11).

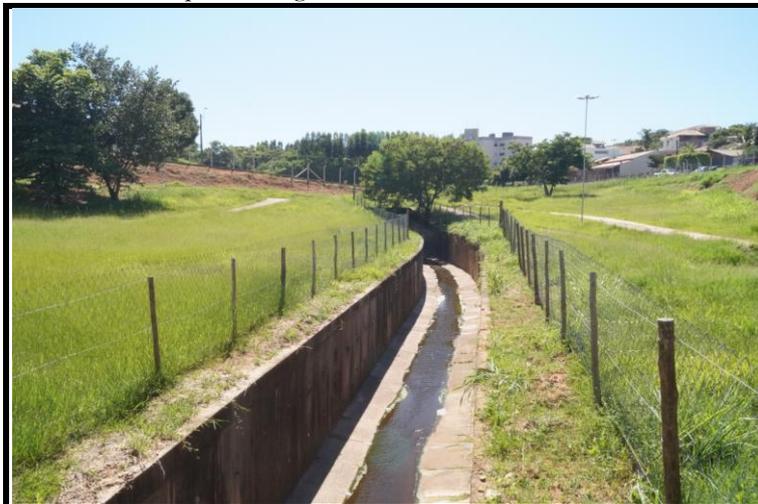
Fotografia 12: Córrego da Colônia Mineira – canalização aberta dentro do Parque Ecológico São Lucas e São Matheus

Por essa razão o Ministério Público Estadual, através da Promotoria do Meio Ambiente, resolveu intervir formalmente, recomendando ao DAEE não mais autorizar a canalização do tipo fechada na cidade (SÃO PAULO, 2005). Por essa razão que muitos córregos hoje aparecem na paisagem urbana, com suas águas escoando por galerias de concreto, que são vistos pela maioria da população como esgoto a céu aberto. Algumas galerias encontram-se em espaços mais preservados da cidade, como parques públicos

(Fotografia 12), outras em áreas em que muitos moradores utilizam suas margens e a própria galeria para descarte de todo tipo de lixo (Fotografias 13 e 14).

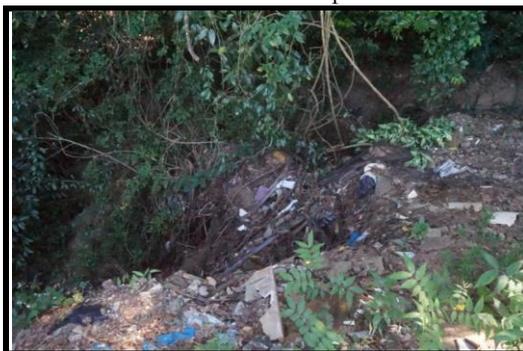
Fotografia 15: Afluente do córrego do Veado – Jardim Everest.
Trecho não canalizado – lixo acumulado nas proximidades e dentro do córrego

Os cursos d'água que ainda não foram canalizados, até mesmo dentro do córrego, aparecem as piores situações de degradação. Na fotografia 15 mostramos o córrego do Jardim Everest com todo tipo de lixo nas margens e no seu leito. No final do córrego do Veado, trecho não canalizado, há muitos pontos de descarte de lixo, entulhos, podas de árvores e jardinagem, móveis e até lixo eletrônico (Fotografia 16).

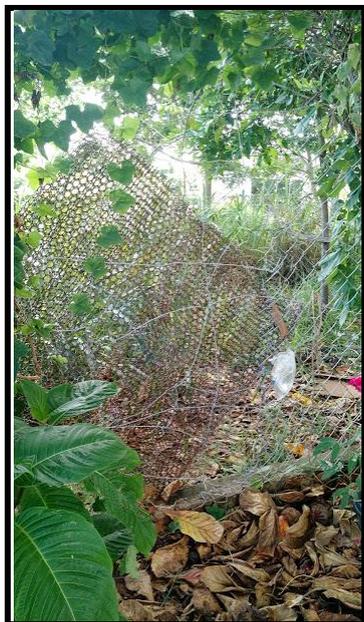
Fotografia 17: Alamedado de proteção de APP
- Afluente do córrego do Botafogo

Esta situação não é diferente nos córregos pertencentes às bacias hidrográficas de mananciais. No córrego da Malandra, afluente pertencente à bacia hidrográfica do manancial do Balneário da Amizade e nos afluentes do córrego Botafogo no Conjunto Habitacional Ana Jacinta, pertencentes à bacia hidrográfica do manancial do Rio Santo Anastácio, são várias as irregularidades encontradas: como buracos nos alambrados de proteção (Fotografia 17) para o descarte de restos de jardinagem, entulho, animais mortos. Encontramos também muito lixo nas áreas adjacentes as APPs (Fotografia 18).
