**IMPACTOS DA ADEQUAÇÃO DE INFRAESTRUTURA E  
PROBLEMAS AMBIENTAIS DA CIDADE UNIVERSITÁRIA DOM  
DELGADO, UNIVERSIDADE FEDERAL DO MARANHÃO, EM SÃO  
LUÍS – MA**

## **IMPACTS OF THE INFRASTRUCTURE ADAPTATION AND ENVIRONMENTAL PROBLEMS IN DOM DELGADO UNIVERSITY TOWN, IN FEDERAL UNIVERSITY IN MARANHÃO, SÃO LUÍS – MA**

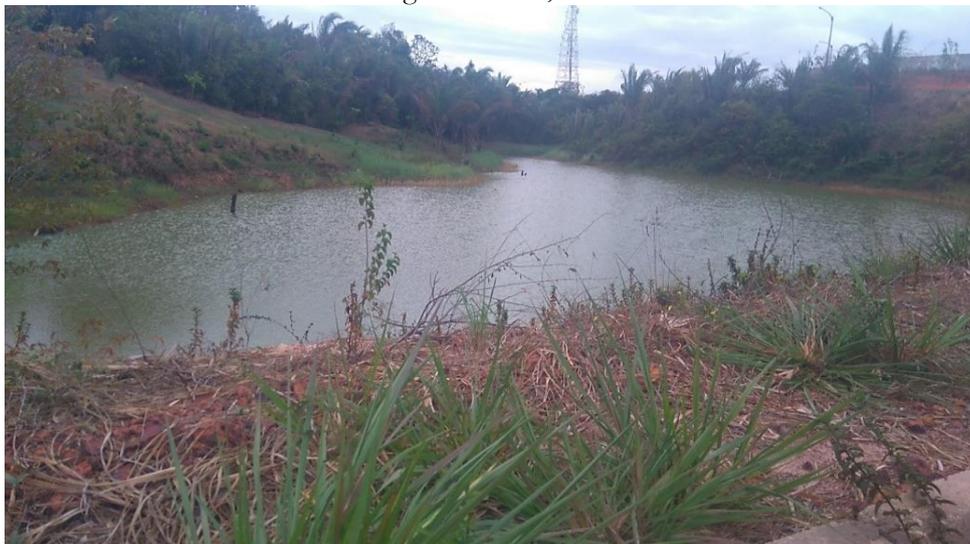
O território da Cidade Universitária apresenta áreas de grandes dimensões desmatadas, inclusive nas bordas de dois principais lagos: o Jambreiro e dos Portugueses (Figura 02).

**Figura 02.** Supressão da vegetação nas bordas de corpos hídricos. Coordenadas: lat. 2° 33' 33" S, long. 44° 18' 48,4" O.

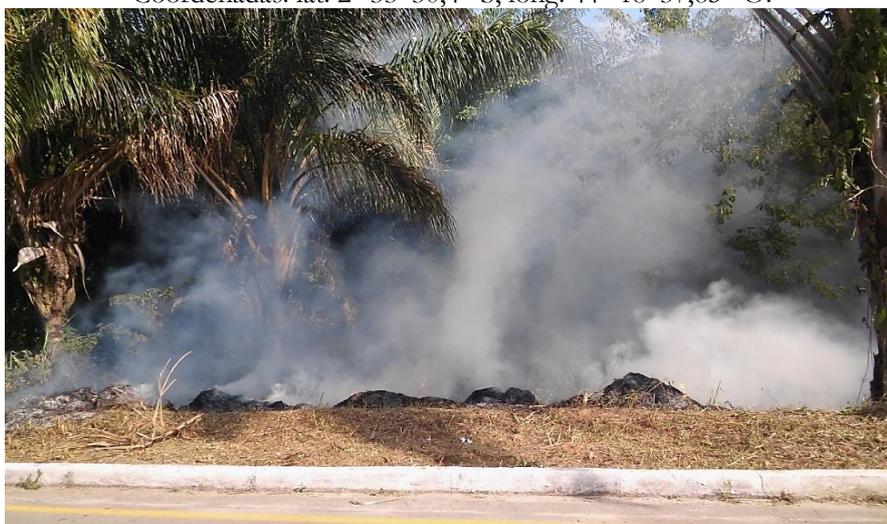
Na Reserva alguns incêndios florestais criminosos ocorrem nos períodos de estiagem (Figura 03), normalmente tendo como combustível resíduos de capinas descartados irregularmente. Nestes eventos, o fogo alastra-se e atinge toda a biogeocenose que se encontra na Reserva, resultando na morte de animais e das plantas. Além disso, os gases liberados pela combustão trazem sérios problemas para a saúde da população dos bairros do entorno e para os acadêmicos que estão nas salas de aulas ou então, até mesmo para aqueles que passam pelo local do evento criminoso.

**Figura 03.** Incêndio criminoso desencadeado em cobertura vegetal na Reserva Ambiental. Coordenadas: lat. 2° 33' 30,4" S, long. 44° 18' 37,85" O.

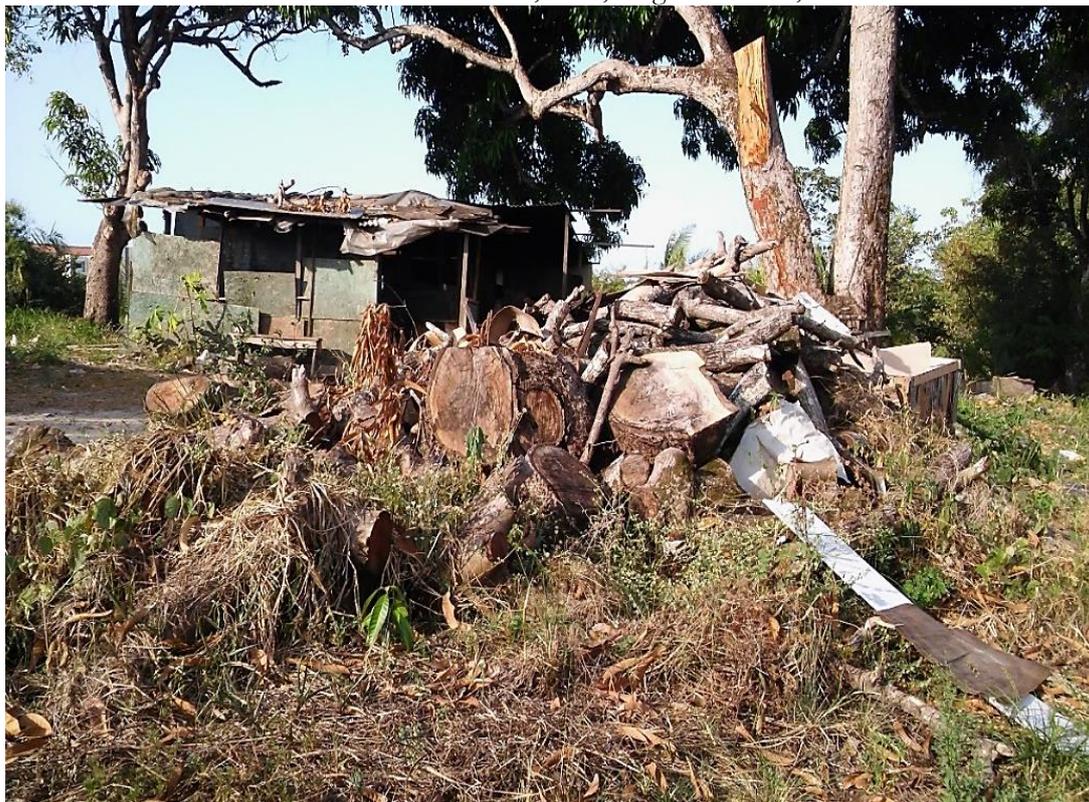
Além dos incêndios, detectou-se a fabricação de carvão mediante uso de madeira de podas e da extração clandestina de madeira dentro dos limites da Reserva Ambiental (Figura 04). Isso acarreta no empobrecimento da biodiversidade da área, que já é afetada por outras atividades inadequadas.

**Figura 04.** Madeira utilizada para fabricação de carvão no interior da Reserva Ambiental.  
Coordenadas: lat. 2° 33' 44,71" S, long. 44° 18' 35,72" O.

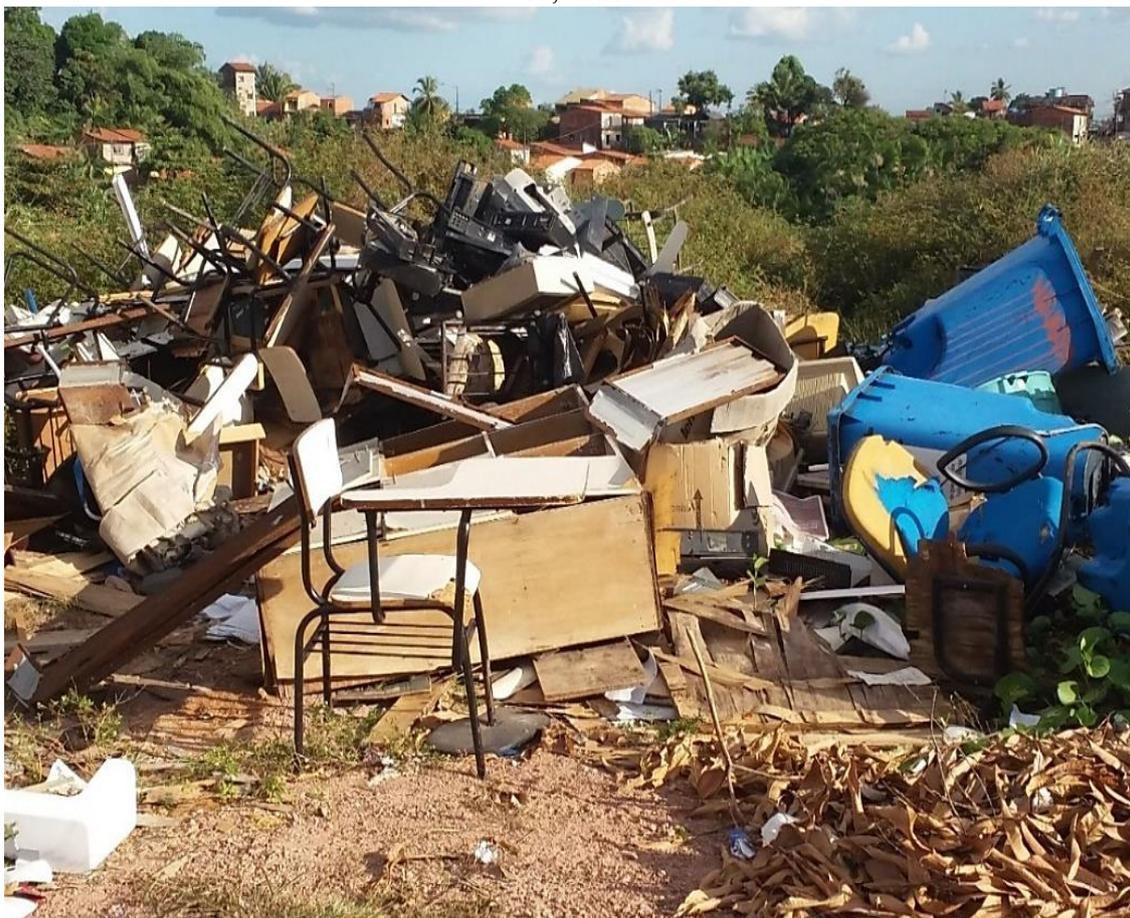
Com a implantação do REUNI na UFMA, muitos objetos como cadeiras, quadros, lixeiras, pastas, entre outros com grande tempo de uso foram descartados e não tiveram a

destinação correta (Figura 05), o que representa um crime ao patrimônio público e ao ambiente. No setor de informática também houve renovação de seus equipamentos, e os antigos têm sido descartados de forma inadequada, sendo lançados em grande parte na extensão da Reserva. Há presença marcante de resíduos sólidos de diversas categorias, além daqueles já citados aqui, são descartados ainda, resíduos domésticos, rejeitos da construção civil, produtos químicos dos laboratórios e resíduos eletrônicos de vários setores da Universidade que estão poluindo ou até contaminando o ambiente e acarretando vários danos ao ecossistema local. Silva, *et al*, (2018, p.67), afirmam que a geração de resíduos sólidos, juntamente com seu descarte inadequado é uma das atividades que mais impacta o ambiente natural. Tornando-se, ainda mais preocupante quando inflamável.

**Figura 05.** Materiais descartados irregularmente. Coordenadas: lat. 2° 33' 18,5" S, long. 44° 18' 14,9" O.

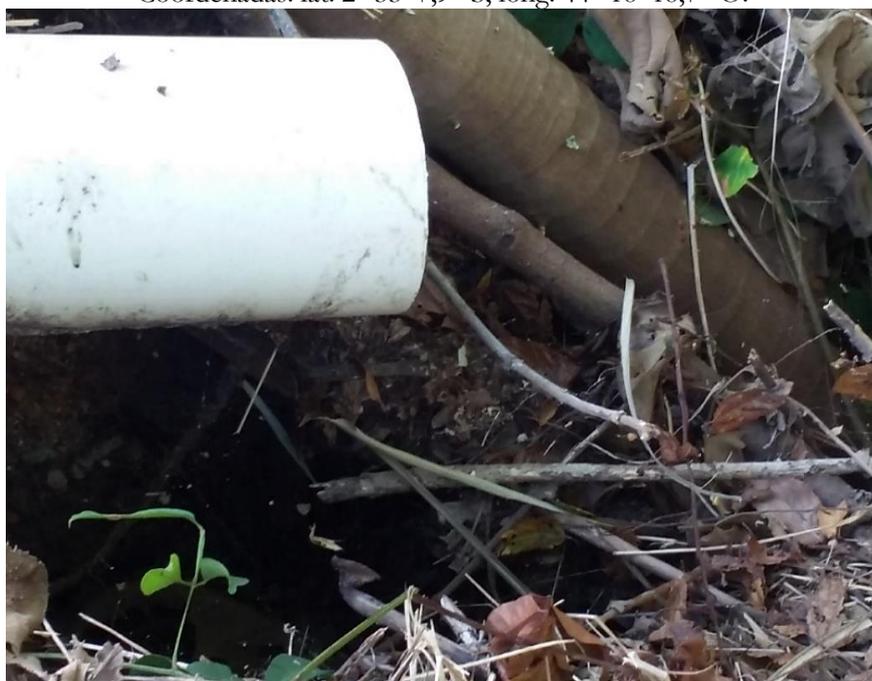
Os corpos hídricos presentes na Reserva, recebem intensa carga de água servida (Figura 07) que não passa por nenhuma Estação de Tratamento de Esgoto (ETE). Desse modo, há contaminação direta dos ecossistemas com o lançamento desses efluentes provenientes dos prédios da Universidade, mesmo daqueles que possuem resíduos de elevada periculosidade como os provenientes do laboratório do Pavilhão Tecnológico, prédios que concentra laboratórios de análises químicas e microbiológicas da água e de alimentos. Esses problemas são majorados quando a precipitação pluviométrica chega no seu ápice, pois todos esses dejetos anteriormente despejados nos lagos são carreados para o Lago da Barragem do Bacanga, que é utilizado por pescadores e que já possui problemas graves por receber grandes cargas de esgoto das regiões centrais da capital do Estado.

**Figura 07.** Ponto de despejo de esgoto no interior da Cidade Universitária Dom Delgado.  
Coordenadas: lat. 2° 33' 7,9" S, long. 44° 18' 18,7" O.

A Prefeitura de Campus deve respeitar os limites da Reserva Ambiental estabelecidas no Plano Diretor e reflorestar as áreas desmatadas ilegalmente, bem como colocar em funcionamento a Estação de Tratamento de Esgoto e construir outras estações nos pontos de despejo ilegal de efluentes em corpos hídricos para minimização dos danos provocados. A Universidade pode estar colocando em funcionamento uma oficina para recuperação de mesas, cadeiras, armário, computadores entre outros, para que o patrimônio não seja descartado ilegalmente, mesmo havendo condições de usos. Dessa forma, as irregularidades que vem sucedendo no Campus Dom Delgado serão apaziguados. E quem tende a ganhar com isso é a comunidade acadêmica, sociedade de seu entorno, e lógico, todo o ecossistema presente na Reserva Ambiental da Instituição.

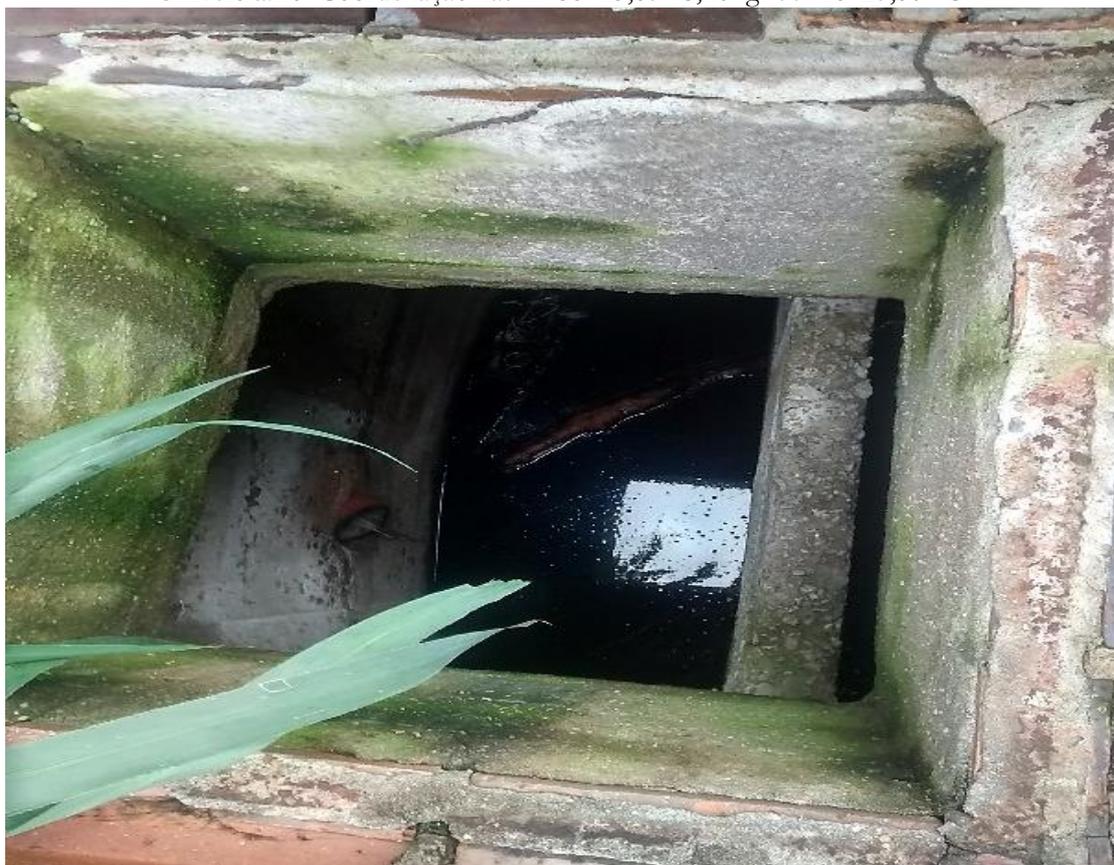
Vários sumidouros de esgoto foram detectados, porém o que mais causou preocupação foi o que está localizado em frente ao Restaurante Universitário (Figura 08), onde há o represamento de água pluvial e a emissão de dejetos oriundos dos prédios arredores. Há sinais claros de vazamentos (emissão de gases, odores e chorume para o entorno), a tampa está fora do lugar e não existe manutenção ou tratamento dos efluentes. Portanto, isso facilita a proliferação de insetos e outros vetores que podem gerar alguns tipos de doenças na área, tornando-se um agravante preocupante para todos que frequentam o Campus. Sendo que, provavelmente, ocorrerá o transbordamento, havendo o despejo dos dejetos nos corpos hídricos que estão situados nas proximidades.

**Figura 08.** Sumidouro sem tampa e com vazamento situado em frente ao Restaurante Universitário. Coordenação: lat. 2° 33' 23,85" S, long. 44° 18' 25,86" O.

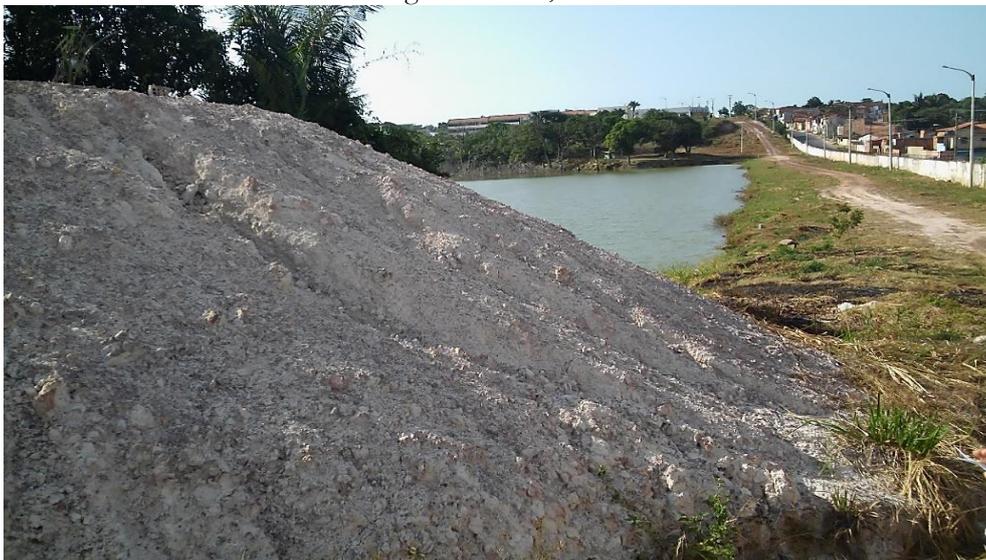
As margens do Lago do Jambeiro também têm sido utilizadas como depósito de rejeitos de construção e de corte de colina (Figura 09), sem que haja contenção alguma, o que resulta no carreamento de sedimentos para o seu interior com o consequente assoreamento do corpo hídrico.

**Figura 09.** Depósito de sedimentos oriundos do corte de colina. Coordenadas: lat. 2° 33' 49,31" S, long. 44° 18' 27,07" O.

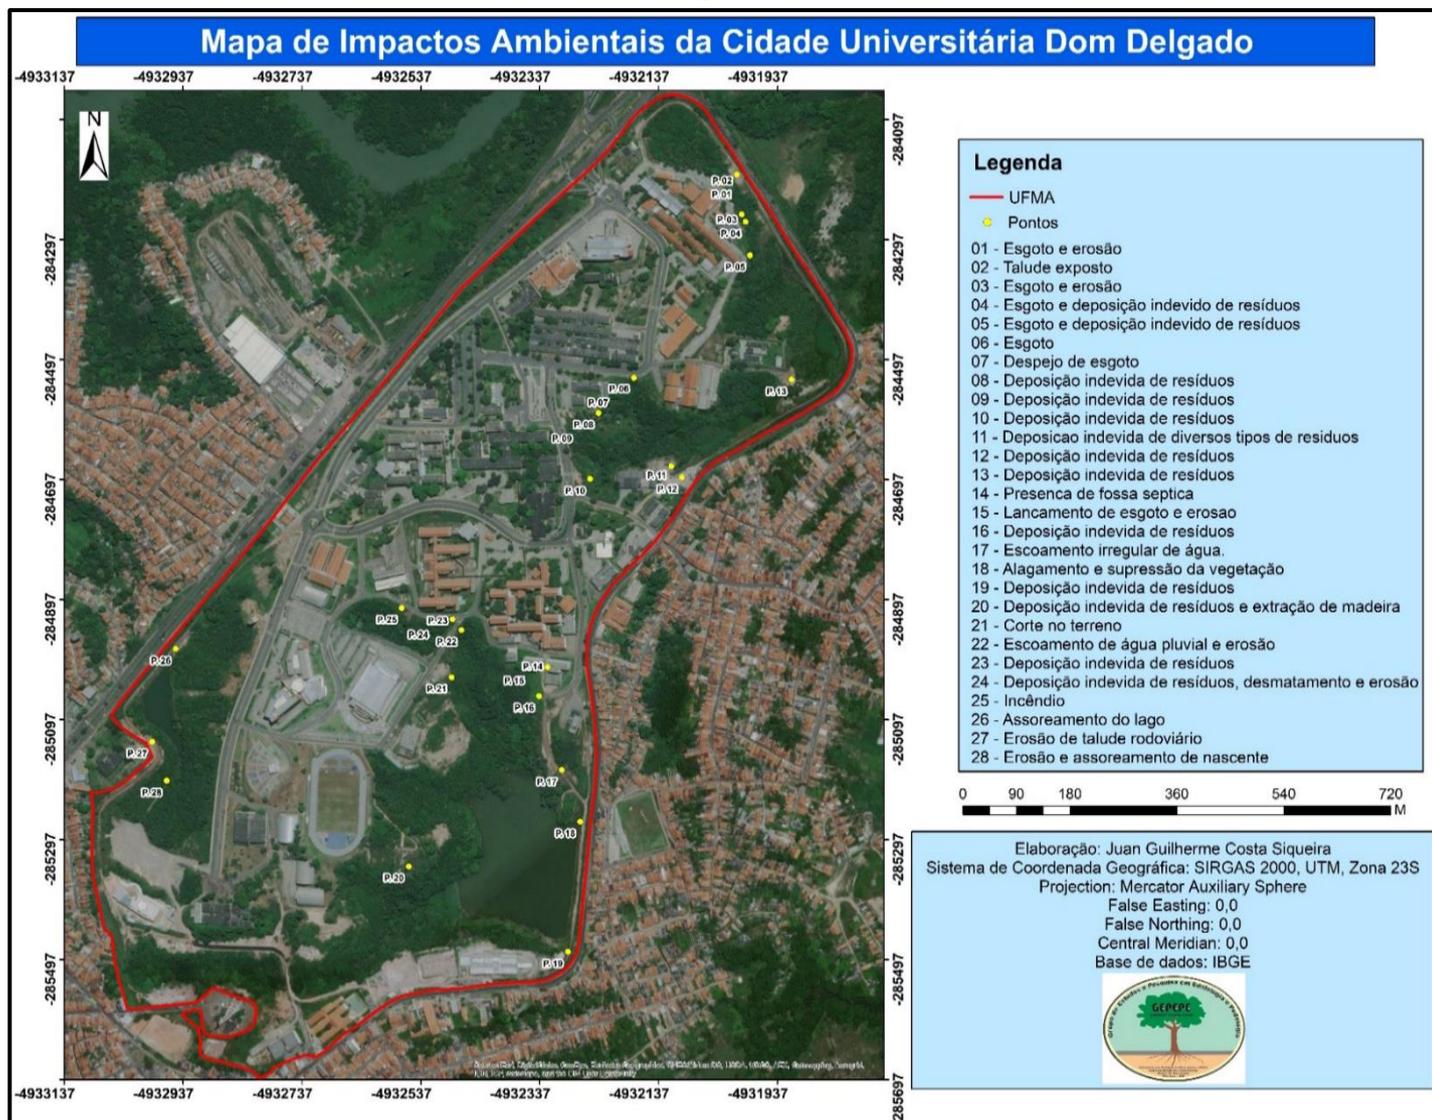
Durante a pesquisa foram constatados vários pontos críticos de degradação da Reserva Ambiental, com a mensuração do nível de impacto e a catalogação das coordenadas geográficas. Posteriormente, elaborou-se um mapa (figura 10) apontando as 28 áreas afetadas pela ação antrópica dentro dos limites da Universidade Dom Delgado. E o que se pôde observar é que o grau de impacto é elevado, pois foram encontrados pontos de esgotos, desmatamentos, encostas expostas a ação de processos erosivos e de intemperismo, queimadas, muitos resíduos depositados de forma irregular entre outras questões que podem ser vistas no mapa.

Figura 10 - Áreas afetadas pela ação antrópica na Reserva Ambiental da Cidade Universitária Dom Delgado.

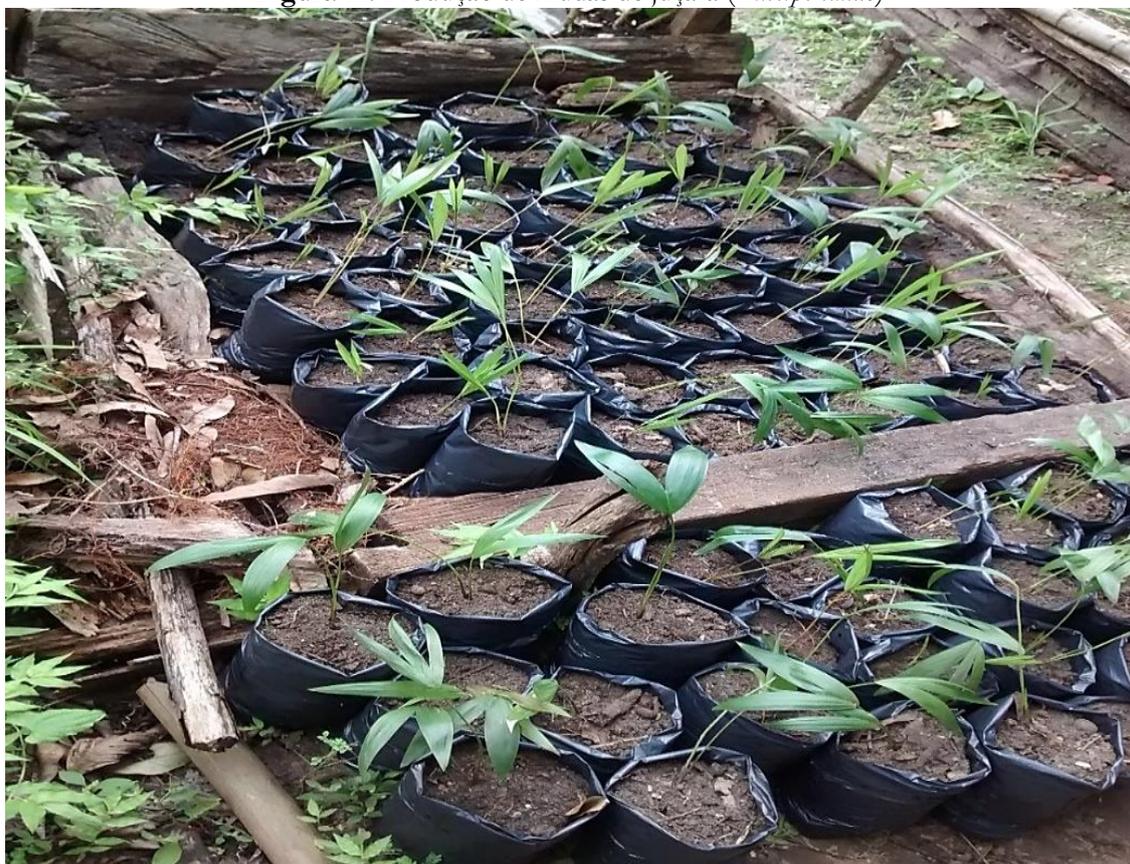
**Figura 11.** Produção de mudas de juçara (*Euterpe edulis*).

Após a localização dos problemas ambientais, executaram-se atividades para minimizar os impactos ocasionados ao meio natural da Reserva. Juntamente com outros membros do GEPEPE, vinculado ao Departamento de Geociências da Universidade Federal do Maranhão, foram produzidas mudas de leguminosas arbóreas como ipê branco (*Tabebuia roseoalba*), amarelo (*Tabebuia alba*) e a rosa (*Tabebuia pentaphylla*), e ainda plantas frutíferas nativas (figura 11) como a juçara (*Enterpe edulis*), o buriti (*Mauritia flexuosa*) e o caju (*Anacardium occidentale*) em propriedade particular situada na Área de Proteção Ambiental do Maracanã, também assentada em São Luís. Mas, antes da realização do transplântio das

espécies em observação, realizou-se a adubação dos solos mais empobrecidos pela ação antrópica e natural e, seguidamente, foi efetuado o plantio nas áreas degradadas.
