AVALIAÇÃO DA ARBORIZAÇÃO URBANA EM CUIABÁ-MT: UM ESTUDO INICIAL NO BAIRRO SANTA CRUZ II

EVALUATION OF URBAN AFFORESTATION IN CUIABÁ-MT: AN INITIAL STUDY IN THE SANTA CRUZ II NEIGHBORHOOD

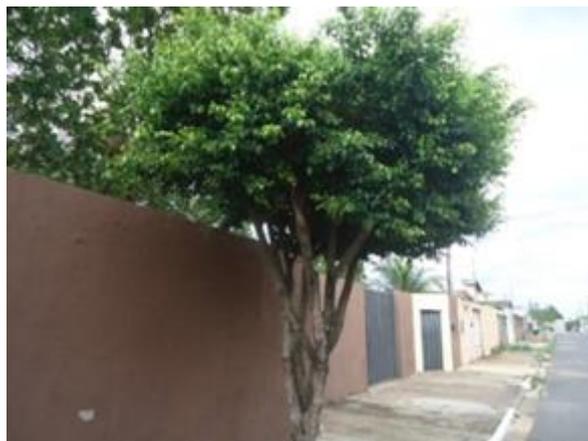
Figura 6. Ficus

5 e 6- *Ficus benjamina* e *Ficus benjamina variegata* ou simplesmente Ficus ou Figueirinha (Figuras 06 e 07) é uma espécie extremamente problemática e inconveniente para arborização de ruas e avenidas, por apresentar excessivo rigor do sistema radicular que estouram calçadas e racham tubulações à procura de água. Tendo sua origem na Ásia, Austrália até Nova Guiné é utilizada no paisagismo de grandes parques ou áreas distantes como sítios ou fazendas (LORENZI; BACHER; TORRES, 2018).

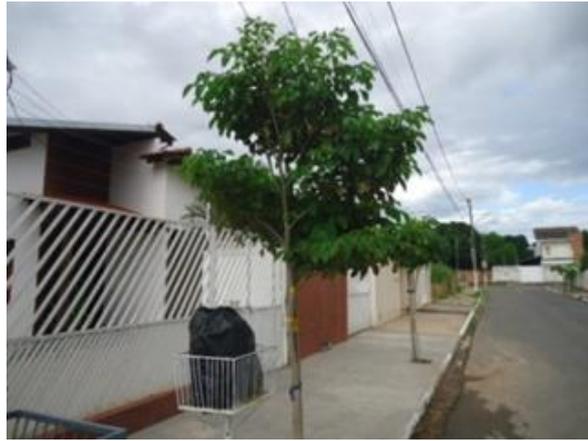
Figura 8. Ipê amarelo

7- *Tabebuia serratifolia* ou Ipê amarelo (Figura 08) é uma das espécies nativas brasileiras mais belas da nossa flora. A árvore é extremamente bela quando em flor, o grande problema é o seu grande porte, que infelizmente e quase sempre é plantada sob fiação trazendo gastos para sua poda e deformando sua copa para liberar fiações elétricas ou postes de iluminação pública (LORENZI, 1998).

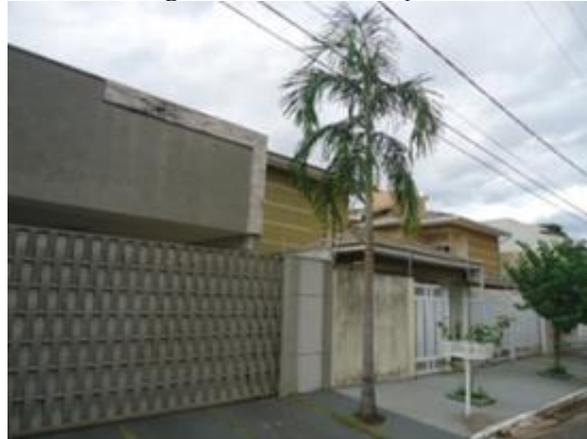
Figura 18. Palmeira imperial

17- *Roystonea oleracea* ou Palmeira Imperial (Figura 18) é uma espécie exótica no Brasil, mas encontrada em países vizinhos como Venezuela e Colômbia e na América

Central, é uma das maiores palmeiras do mundo, por isso só deve ser utilizada em grandes áreas abertas ou parques. Também é utilizada em avenidas de canteiros centrais largos por sua beleza (LORENZI et al., 2004).

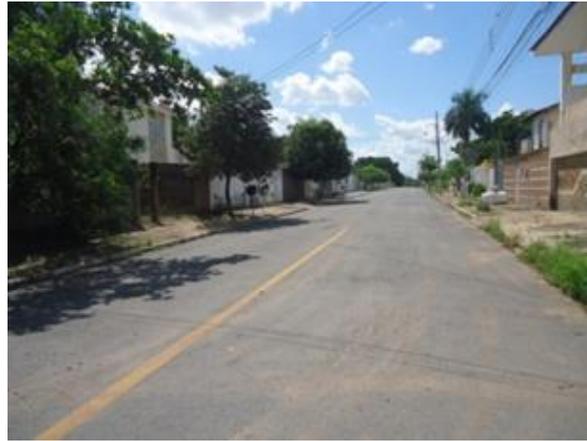
Figura 20. Rua 34 com largura de 9 metros

As ruas da área de estudo do bairro Santa Cruz II apresentam-se com largura de 7 metros. Somente a Rua 34 diferenciou-se das demais por apresentar 9 metros de largura total (Tabela 03). Todas são asfaltadas, possuem meio fio, porém não possuem infraestrutura relacionada a galerias de águas pluviais, esgoto e fiações subterrâneas. Por ser um bairro residencial relativamente novo, o asfaltamento se apresenta em boas condições.

A Figura 20 exibe uma vista longitudinal da Rua 34, a única de 9 metros das seis ruas que compõe o presente trabalho.

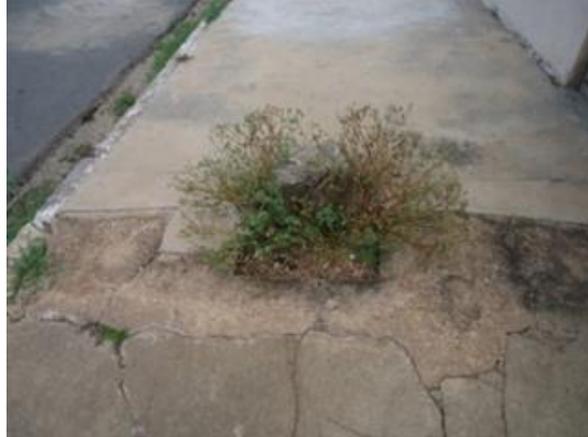
Figura 21. Toco remanescente da retirada do vegetal

Geralmente algumas espécies são mais suscetíveis à praga e doenças e acabam secando e morrendo e, neste caso, a única solução é a sua retirada, é o que pode ter acontecido com este indivíduo da Figura 21.
