**ANÁLISE PRELIMINAR DA VULNERABILIDADE NATURAL DA LAGOA DE  
APODI, SEMIÁRIDO POTIGUAR, BRASIL**

***PRELIMINARY ANALYSIS OF THE NATURAL VULNERABILITY OF THE APODI  
POND, SEMIARID POTIGUAR, BRAZIL***

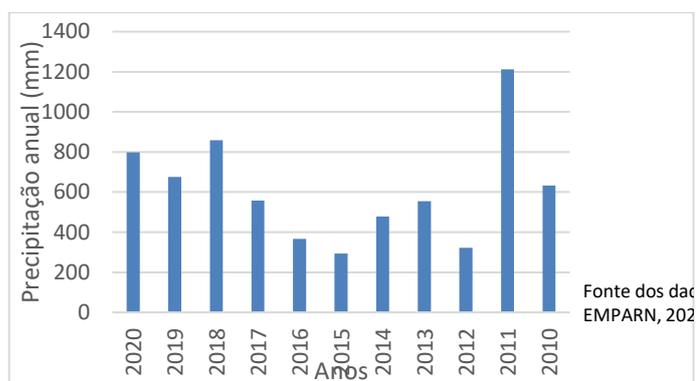
**Gráfico 1** – Gráfico das médias das precipitações anuais no município de Apodi – RN, entre os anos de 2010 e 2020

O referido reservatório está inserido na Bacia Hidrográfica do rio Apodi-Mossoró, que ocupa uma área de 14.276km<sup>2</sup>, correspondente a 26,8% do território Potiguar, sendo a única bacia genuína do Estado. Seu fluxo hídrico advém da contribuição direta das precipitações de chuva e, do escoamento “[...] do rio Apodi/Mossoró, quando atinge a cota topográfica de 45m, córrego da Empresa, afluente do Riacho da Barra e pelos riachos do Sítio Ponta e riacho das Minas” (SÁ, 2000, p. 4). De acordo com dados da Empresa de Pesquisa Agropecuária do Rio Grande do Norte - EMPARN (2020), a localidade que está inserido o reservatório possui comportamento variável das chuvas no espaço e no tempo, apresentando médias pluviométricas no decênio 2010-2020, de 613,2mm, como mostra o Gráfico 1.

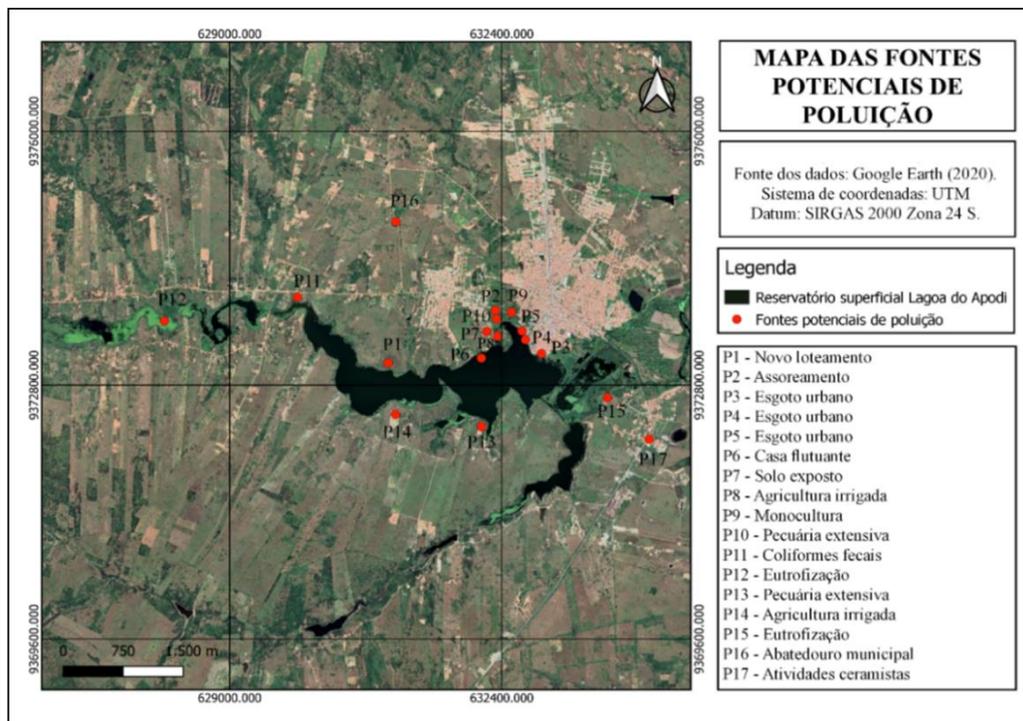
**Figura 2** – Localização das fontes potenciais de poluição

A segunda etapa dedicou-se à pesquisa de campo para identificar fontes potenciais de poluição na área de estudo. Nesta etapa, realizada entre os dias 23 e 30 de janeiro de 2021, foram registrados 17 pontos de fontes potenciais identificados pela numeração sequencial de 1 a 17, conforme destacado na Figura 2.

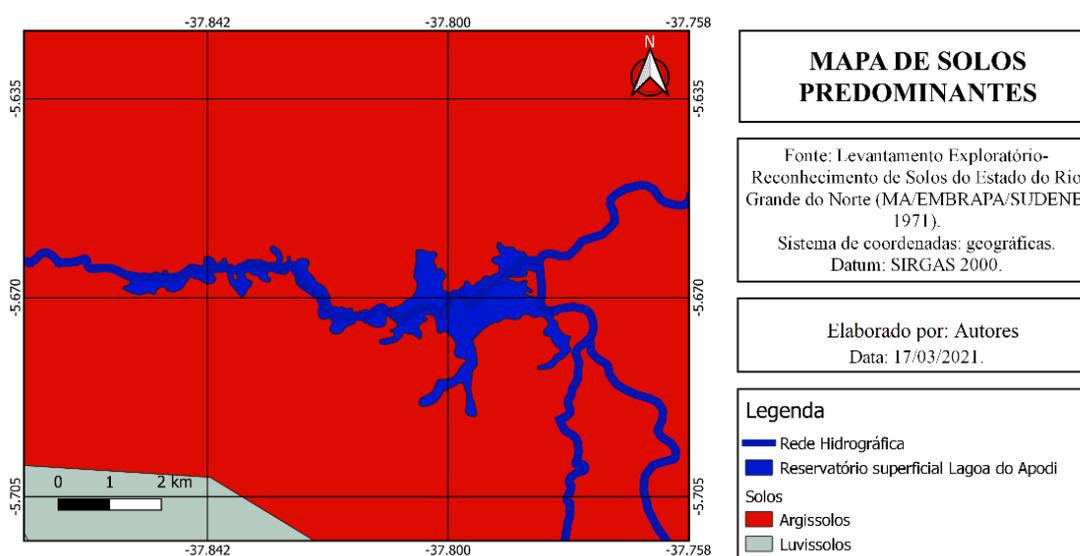
**Figura 3** – Mapa dos solos predominantes da área de estudo

O clima apresentado na localidade do Reservatório de água superficial Lagoa do Apodi é o Tropical Semiárido, com pluviometria anual média de 717,9 mm, apresentando altas temperaturas, com média de 28,1°C, mínima de 21,0 °C e máxima de 36,0 °C (IDEMA, 2008). A formação dos solos resulta das diversas formas de interação entre alguns fatores, tais como os meios físicos e biótico, material rochoso, matéria orgânica, fatores climáticos e relevo (ARAÚJO, 2019). A Empresa Brasileira de Pesquisa Agropecuária (EMBRAPA) realizou e disponibilizou a classificação pedológica do território nacional, visando uma normatização e classificação dos solos brasileiros (SANTOS *et al.*, 2018). A partir disso, encontra-se, na área estudada, predominantemente, o tipo de solo Argissolos. (Figura 3).

O Instituto Agrônômico de São Paulo (IAC, 2015) define os Argissolos como sendo solos ricos em minerais com uma nítida diferença entre suas camadas e horizontes, reconhecidos em campo, geralmente, pelo seu teor mais elevado de argila em profundidade e possuem cores fortes (amarelada, brunada ou avermelhada). Segundo o Instituto de Desenvolvimento Sustentável e Meio Ambiente do Rio Grande do Norte - IDEMA (2008), as formas de relevo em todo o município no qual o reservatório está inserido não ultrapassam os 100 metros de altitude e, geologicamente, em sua totalidade, está sob área da bacia sedimentar potiguar, que em suas porções norte, oeste e sul, predominam a Formação Açu, (Figura 4).

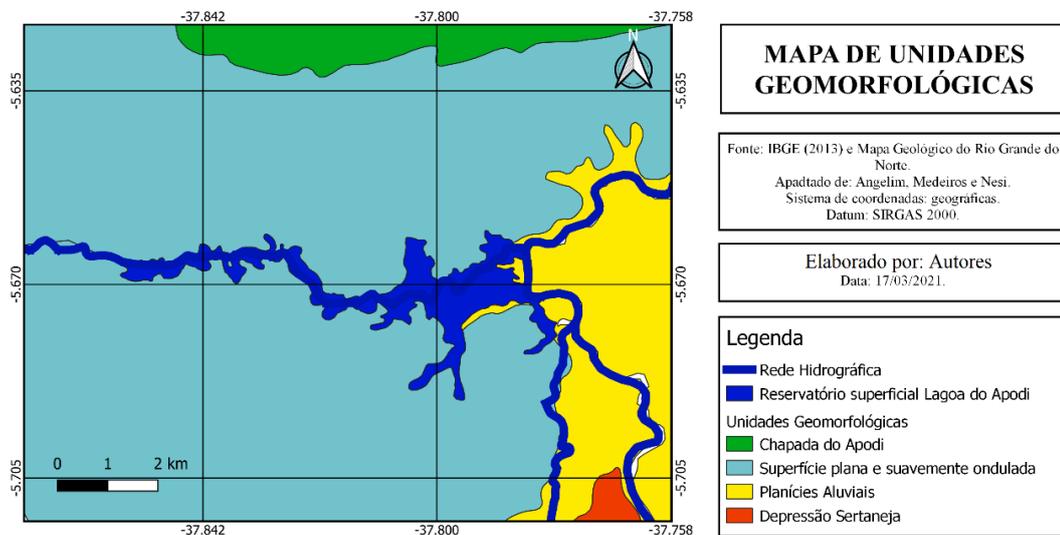
Figura 5 – Mapa das unidades Geomorfológicas da área de estudo

Com relação às Unidades Geomorfológicas na área de estudo, mostra-se, a partir da Figura 5, a diversidade existente na área de entorno ao reservatório. Nas porções leste e sudeste do entorno do reservatório, mais precisamente no vale do leito do Rio Apodi/Mossoró, que é um exemplo de recarga hídrica das águas superficiais em estudo, forma-se uma planície fluvial - área plana resultante da acumulação fluvial - sujeita a inundações periódicas. Já nas direções norte, oeste e sul da Lagoa do Apodi, apresenta-se em sua superfície uma forma de relevo mais aplainada, suavemente ondulada (IDEMA, 2008), como mostra a Figura 6.

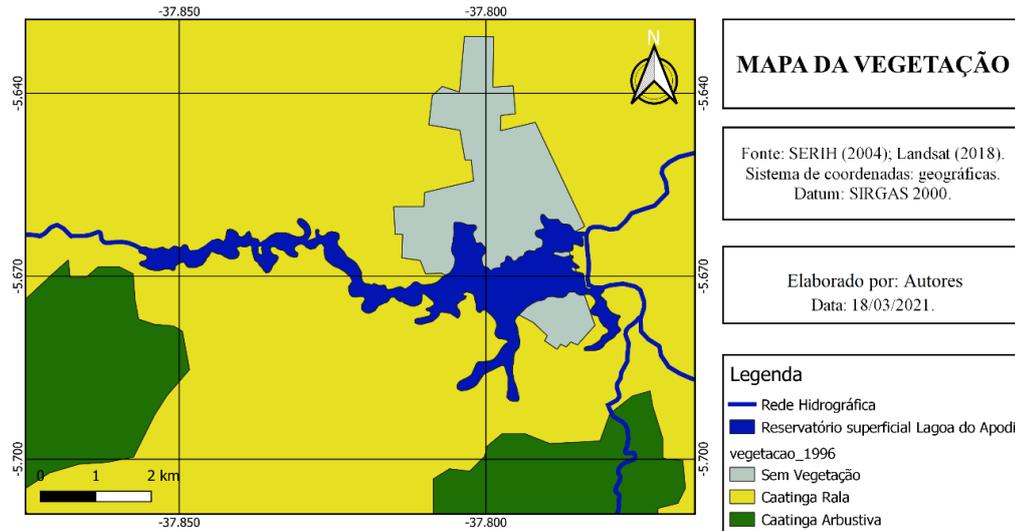
Figura 7 – Mapa das vegetações predominantes da área de estudo

O bioma Caatinga está presente no interior do Nordeste brasileiro. “Neste dominam tipos de vegetação constituída de arvoretas e arbustos decíduos durante a seca e frequentemente armados de espinhos” (RIZZINI, 1997, p. 515). Segundo o Instituto Chico Mendes de Conservação da Biodiversidade – ICMBio (2020) o bioma Caatinga se estende por cerca de 800.000km<sup>2</sup>, o qual corresponde a cerca de 10% do território nacional, sendo o único bioma que tem seus limites totalmente inseridos no Brasil. A vegetação predominante na Caatinga é dos tipos arbóreas, arbustivas e rasteiras, dentre elas podemos citar algumas das mais conhecidas como cajueiro, xique-xique e macambira (DNIT, 2013). O espaço que correspondente ao entorno do Reservatório de águas superficiais Lagoa do Apodi apresenta as seguintes áreas de vegetação (Figura 7).

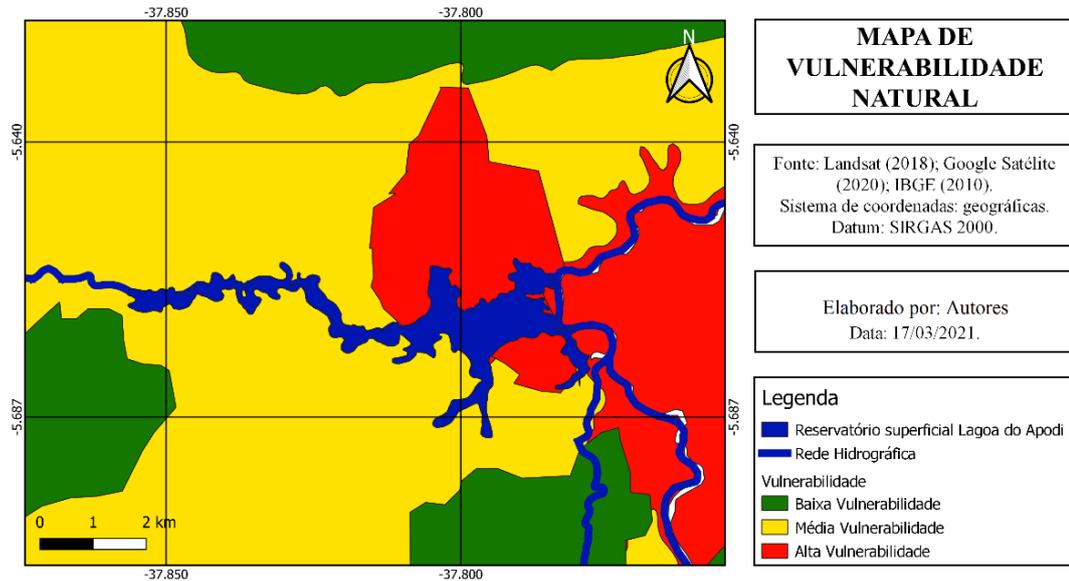
Figura 10 – Mapa de Vulnerabilidade Natural no entorno do Reservatório Lagoa do Apodi

No cruzamento de média aritmética dos dados referentes aos aspectos naturais para resultar o mapa de vulnerabilidade, o índice com maior grau correspondeu aos depósitos aluvionar na geologia (grau 3), planícies aluviais na geomorfologia (grau 3), caatinga rala ou ausência de vegetação (grau 3) e na classe do solo argissolo (grau 2).

Com relação ao grau de vulnerabilidade moderado, as áreas tiveram as seguintes características naturais: formação Açú na geologia (grau 2); superfície plana e suavemente ondulada no relevo (grau 2); caatinga rala na vegetação (grau 2); e argissolo na pedologia (grau 2). As áreas que obtiveram grau estável no índice de vulnerabilidade demonstraram os seguintes condicionantes intrínsecos: formação Jandaíra (grau 2) e Embasamento cristalino (grau 1); depressão sertaneja e chapada do Apodi (grau 1); caatinga densa (grau 1); e luvisolo (grau 1). A partir do mapa abaixo, são identificadas áreas de baixa, média e alta vulnerabilidade considerando os condicionantes naturais no entorno do reservatório Lagoa do Apodi (Figura 10).

A classe representada pela baixa vulnerabilidade corresponde as áreas contendo o argissolo como tipo de solo predominante, formação açú no que corresponde a Geologia, com presença de vegetação caatinga densa. As direções Noroeste, Oeste e Sul, foram classificadas como espaços de média vulnerabilidade. Estas apresentam também em sua Geologia a Formação açú e o Argissolo como predominante, porém, são regiões que apresentam a vegetação de Caatinga rala, tornando-a um pouco mais vulnerável.

A alta vulnerabilidade teve como fator principal a ausência de vegetação, propiciando que ações como vento ou chuvas causem perda do solo e seus nutrientes, facilitando a ação da erosão. Esta categoria de vulnerabilidade está enquadrada geologicamente nos depósitos aluvionares, altamente vulneráveis, e sua geomorfologia é representada como planícies aluviais.

Pode-se observar, a partir do Mapa da Vulnerabilidade Natural (Figura 11), que a área onde predomina a Zona Urbana do município, localizada na parte nordeste do reservatório, está sem vegetação, e pode ser classificada com a área mais vulnerável do reservatório. Nesta, está o maior número de fontes potenciais de poluição do reservatório como os esgotos que são despejados dentro da lagoa, as monoculturas realizadas em torno do reservatório e as atividades de lazer que também são realizadas dentro e no entorno do reservatório. As zonas do Mapa da

Vulnerabilidade Natural que apresentam menor vulnerabilidade são as que estão mais distantes do centro urbano, onde predomina uma maior concentração de vegetação natural e pouca ação antrópica.

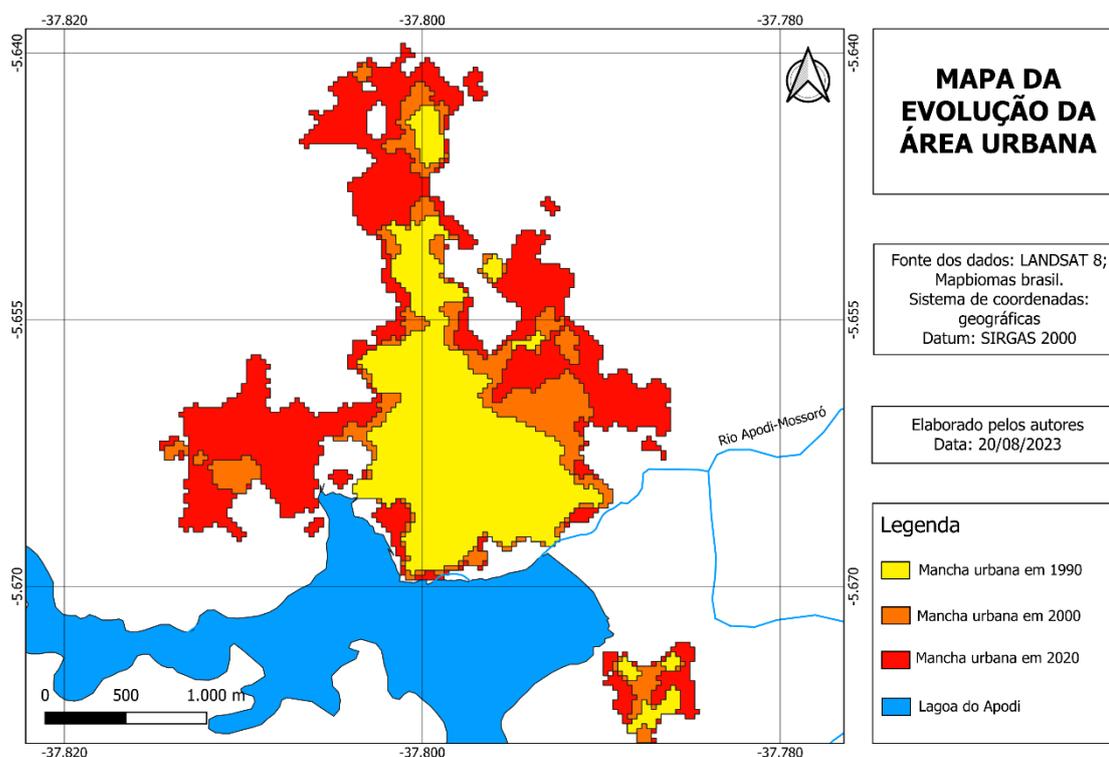
**Figura 11** – Mapa da evolução da mancha urbana entre 1990 e 2020

Verifica-se que os locais no entorno do reservatório superficial em estudo, principalmente a Norte, Nordeste e Leste deste, apresentaram as maiores expansões da malha urbana. Conforme caracteriza o art. 4º do Novo Código Florestal (Lei Nº 12.651/12), são áreas de preservação permanente as florestas e demais vegetações naturais que se encontrem, entre outros locais, ao redor de lagoas, lagos ou reservatórios d'água naturais ou artificiais em zona urbana ou rural, com largura mínima de 100 (cem) metros em Zonas Rurais e 30 (trinta) metros em Zonas Urbanas. Sabendo disto, pode-se afirmar que a maior parte do que deveria ser área

de preservação permanente do reservatório Lagoa do Apodi está em constante degradação por parte da população local, sem que haja fiscalização por parte do Poder Público.

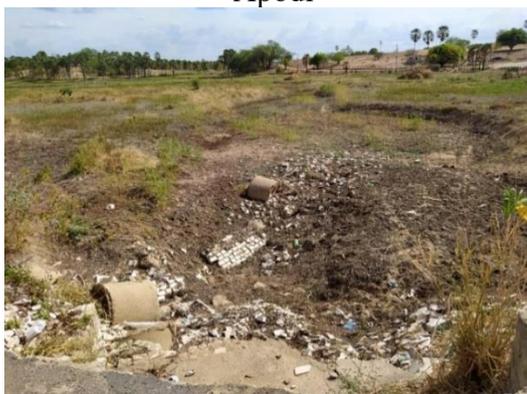
**Figura 12** – Assoreamento da Lagoa do Apodi

Além da expansão urbana irregular e sem planejamento nas margens da lagoa, do ponto de vista ambiental, identificou-se na área de estudo diferentes usos de sua água e solo em seu entorno, tais como atividades agrícolas, pecuaristas, recreativas e de balneabilidade, tornando-se ao reservatório, fontes potenciais de poluição. Dentre as fontes poluidoras derivadas desse crescimento urbano, foram identificadas em sua área de entorno a retirada de vegetação nativa para construção de casas, contribuindo ao processo de assoreamento da Lagoa, conforme a imagem mostrando uma área assoreada (Figura 12), e a falta de tratamento dos esgotos produzidos e lançados na mesma pela população local (Figura 13).

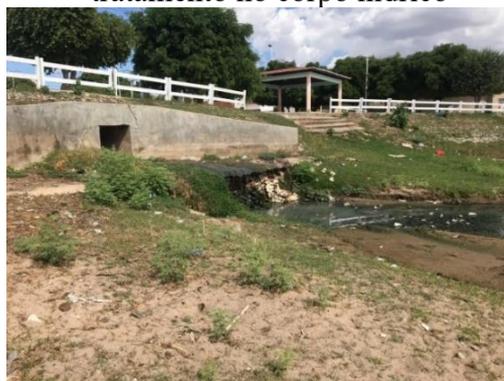
**Figura 13** – Esgoto urbano lançado sem tratamento no corpo hídrico

Destaca-se, nesse quesito, que a rede de esgoto do município é precária e muitas residências lançam suas águas servidas diretamente no solo a céu aberto, ou na rede de esgotos direcionada ao reservatório em estudo (Figura 13). Além disso, no período chuvoso, a ausência de cobertura vegetal causada pelo desmatamento associada a falta de práticas conservacionistas, oportuniza a formação de fluxo de efluentes superficial.

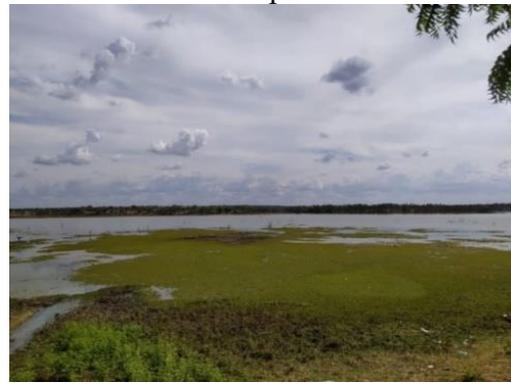
**Figura 21** – Eutrofização na Lagoa do Apodi

O aumento dos níveis de nutrientes da água, sobretudo de nitrogênio e fósforo, ocasiona o processo de eutrofização das águas (FIGUEIREDO *et al.*, 2007). Este fator causa o desequilíbrio do ecossistema aquático e, por consequência, uma degradação na qualidade do corpo hídrico. Na Figura 20 observa-se dejetos de animal, proveniente da pecuária realizada ao redor da Lagoa que, juntamente com os efluentes domésticos mencionados anteriormente, pode propiciar o aumento do nível de fósforo e nitrogênio na água e, possivelmente, ocasionar o processo de eutrofização do reservatório (Figura 21).

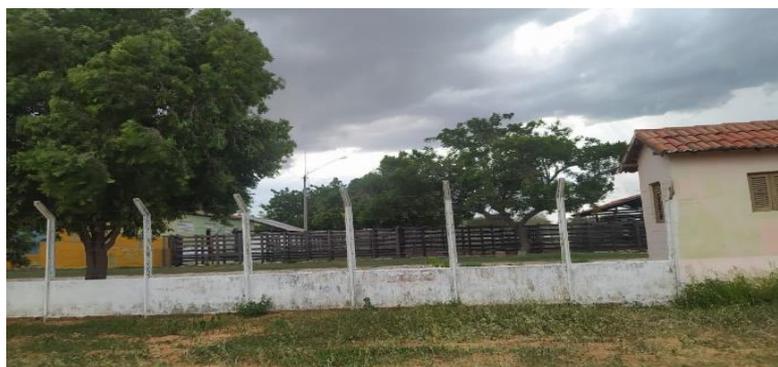
**Figura 22** – Abatedouro público no entorno do reservatório Lagoa do Apodi

Outro grande problema identificado no local de estudo, que deveria ser preservado, conforme a lei, foi o abatedouro municipal (Figura 22), que é definido como sendo aquele estabelecimento que realiza “[...] o abate dos animais, produzindo carcaças e vísceras comestíveis. Algumas unidades também fazem a desossa das carcaças e produzem os chamados cortes de açougue, porém não industrializam a carne” (PACHECO; YAMANAKA, 2006, p. 27). Estes “apresentam-se como uma atividade econômica geradora de efluentes e de resíduos de grande potencial poluidor” (ARAÚJO; COSTA, 2014, p. 2), podendo causar danos ambientais quando não atendem as normas apresentadas na legislação ambiental.

Os resíduos produzidos pelo matadouro municipal pode ser transportado até a Lagoa a partir do escoamento ou carreamento superficial, além da infiltração do solo, visto que a hidrogeologia local trata-se da formação Açú, com condicionantes naturais de alta porosidade (Peixoto; Dias, 2022), possibilitando por sua alta permeabilidade que contaminantes cheguem ao encontro das águas subterrâneas e superficiais.
