Análise qualitativa do uso e ocupação da terra no assentamento Alvorada, Júlio de Castilhos – Rio Grande do Sul

Qualitative analysis of the use and occupation of land in the Alvorada settlement, Júlio de Castilhos – Rio Grande do Sul

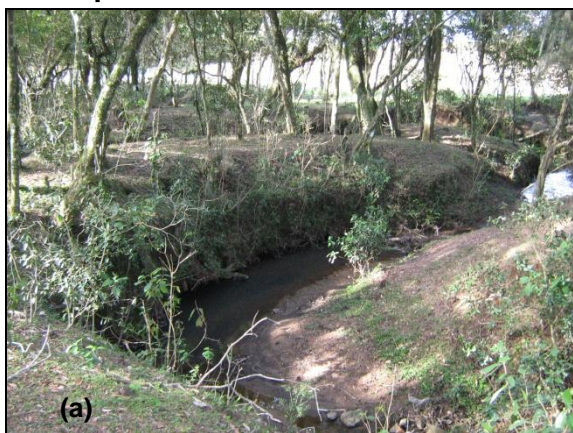
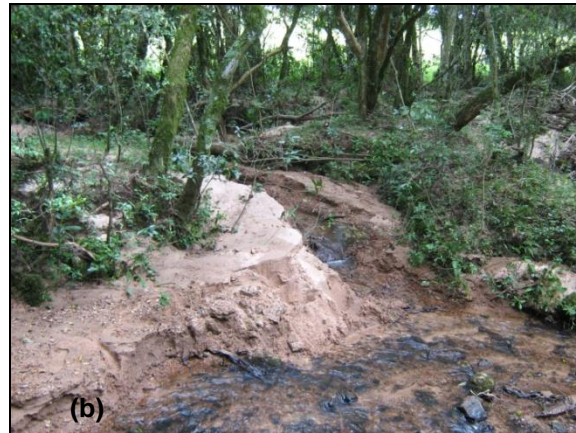
Os canais de drenagem de 1ª e 2ª ordem estão altamente degradados. Não há matas ciliares e em campo foi constatado conflitos no uso da terra. Locais que por lei deveriam estar sendo preservados foram convertidos em áreas agrícolas ou estão sendo utilizados para o pastoreio do gado (figuras 5 e 6).

No que diz respeito às áreas com matas nativas, a partir da imagem de satélite do ano de 1993, é possível afirmar que a maior destruição (desmatamento predatório), ocorreu antes da desapropriação da fazenda Alvorada, observa-se que nas áreas de nascentes a vegetação é inexistente e a pouca área com mata nativa remanescente encontra-se próxima a cursos d'água de comportamento perene. Entretanto, atualmente há forte pressão sobre as matas ciliares. Em campo, constatou-se que a totalidade da mata nativa remanescente encontra-se em poteiros e a circulação do gado está comprometendo a capacidade regenerativa das áreas florestais, contribuindo para a perda de biodiversidade da região e da qualidade das florestas (figura 6).

Figura 6: (a) Áreas de preservação permanente no entorno de cursos d'água sendo utilizadas para pastoreio do gado; (b) Deposição de sedimento nas margens após evento pluvial.

As áreas de preservação permanente apresentam alto grau de degradação e, medidas de manejo das zonas ciliares no entorno de açudes, nascentes e rede de drenagem são necessárias, pois estas áreas são de extrema importância para reduzir a carga de poluentes que eventualmente é introduzida nos corpos d'água através do deflúvio superficial. Nos trechos onde a mata foi totalmente suprimida, deve ser feita a recomposição ou simplesmente cercamento para que haja a regeneração natural.

As áreas com matas remanescentes devem ser mantidas e o acesso do gado deve ser restringido. Também, deve se restringir o acesso dos animais aos cursos d'água e nascentes para minimizar o impacto gerado pelo tráfego desses animais. Se não houver outro acesso à água para dessedentação, deixar somente um corredor de acesso para o arroio ou açude para que o gado não entre na mata e impeça o processo de regeneração ou mesmo intensifique os processos de erosão lateral dos canais ou ainda, o desbarrancamento nos açudes. O corredor deve ser cascalhado e compactado, para que em caso de chuvas, não se transforme em um lamaçal dificultando à locomoção dos animais e o acesso à água.
