ESCADAS: ARQUITETURA, SEGURANÇA E PREVENÇÃO À ACIDENTES NOS ESPAÇOS DE CIRCULAÇÃO VERTICAL *

Resumo: O presente trabalho estuda a escada no ponto de vista arquitetônico (elementos, desenho, tipologia) e da segurança (normativo) e, logo, da prevenção a acidentes (investiga os índices), reunindo campos do conhecimento funcionalmente ligados, embora não seja costumeiro fazer uma ligação direta entre eles: a Arquitetura e a Medicina Preventiva. Apresenta a questão da adequação/inadequação dos espaços verticais de circulação, sobretudo as escadas, de forma a contribuir para que estas sejam espaços de trânsito seguro (embora instável), prevenindo a ocorrência de acidentes.

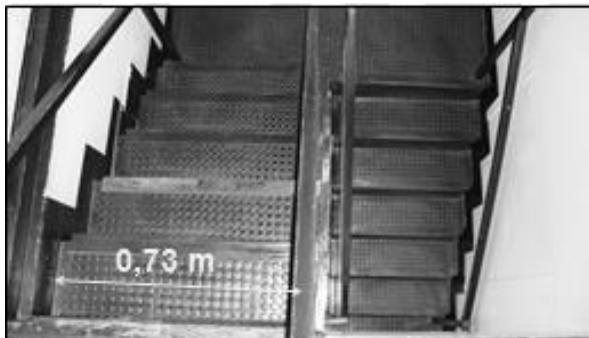
Foto 01: Escada da Câmara vista de cima – largura da escada (Denis Gastaldi, 2011)

Dessa forma, apresenta-se, como exemplo negativo, a escada interna - enclausurada mas não protegida -, da Câmara Municipal de Presidente Prudente, a única forma de acesso à secretaria da Câmara, já que não há escada de segurança. Verifica-se que a escada em edifício público deveria ter dimensões adequadas ao uso público. Porém, apresenta uma série de irregularidades, como espelhos (de 18 cm) e pisos (de 25 cm) com tamanhos não adequados ao usuário por trabalhar com extremos da legislação. A altura do espelho do degrau até a laje deve ser de, no mínimo, 2,0 m, mas nesse caso, é de 1,85 m. Outra irregularidade evidente é a largura da escada que, por ser pública, deveria ter pelo menos 1,20 m, mas possui apenas 0,73m, como pode ser verificado nas fotos abaixo.

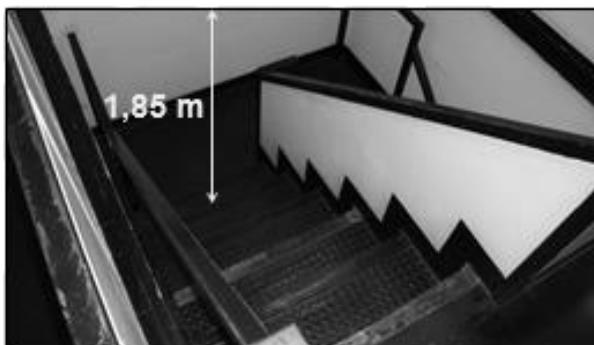
Foto 02: Escada da Câmara - vão livre vertical (Denis Gastaldi, 2011)

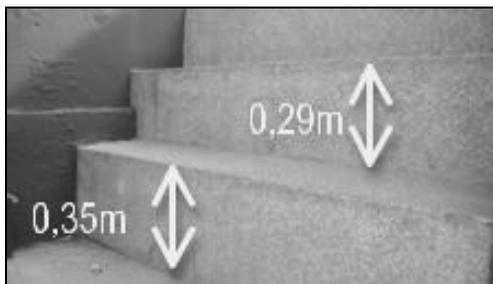
Foto 03: Detalhe primeiros degraus da escada
(Denis Gastaldi, 2012)

Outro exemplo de irregularidade - e muito mais absurdo - é a escada de acesso ao plenário da Câmara Municipal de Regente Feijó, que apresenta irregularidade tanto na medida dos espelhos (varia de 0,20 m até 0,35 m) e dos pisos (varia de 0,27 m até 0,44 m). As escadas devem possuir a mesma medida do espelho e do piso em todos os seus degraus para manter um ritmo ao usuário, já que este, ao utilizar esse espaço de circulação vertical entra num ambiente instável, onde precisa gerar uma extensão muscular da perna adequada para controlar com segurança o movimento do centro do corpo de massa enquanto descer (de acordo com BOSSE, OBERLANDER, SAVELBERG, MEIJER, BRUGGEMAN, KARAMANIDIS, 2012). Além de aumentar a instabilidade e a dificuldade do

usuário pelos valores não contínuos, apresenta a irregularidade de valores completamente fora da norma para edifícios públicos, ao apresentar espelho de até 0,35 m que equivale a 2,059 vezes mais que o adequado (adotando como adequado o espelho igual a 0,17 m).

Sobre o corrimão, a escada também apresenta irregularidades: o corrimão à direita (do usuário, ao entrar em contato com a escada para subir) se encontra de início a 0,70 m de altura e termina em 0,40 m, e o do outro lado se inicia com 1,0 m e termina em 1,20 m. Seguindo a Instrução Técnica do Corpo de Bombeiros, deveria estar instalado entre 0,80 m a 0,92 m.

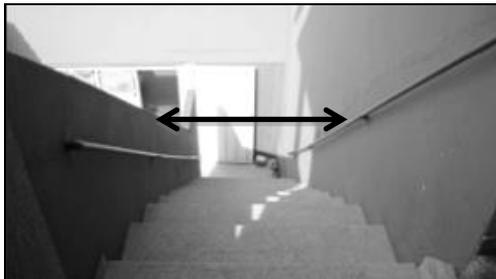
Foto 04: Foto do último degrau da escada, detalhe para a impressão da falta dos primeiros degraus e a diferença de alturas dos corrimãos (Denis Gastaldi, 2012)

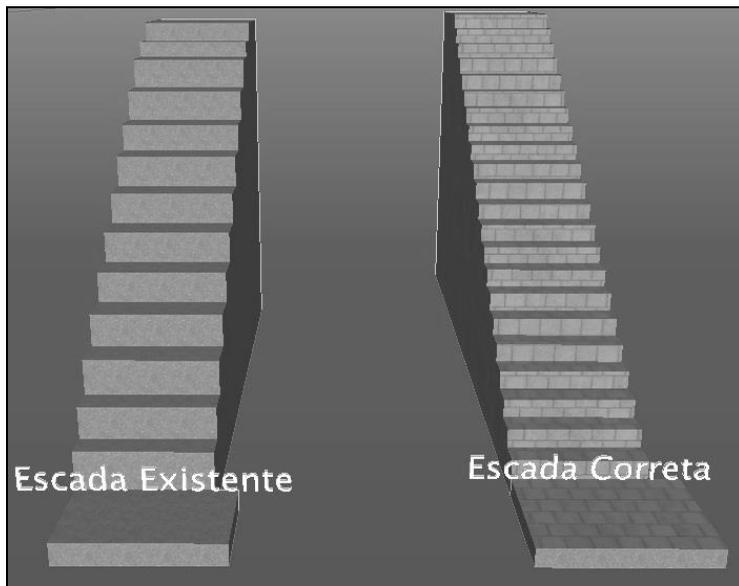
Figura 01: Escada existente e escada dentro dos padrões normativos – detalhe para as diferenças dos degraus da escada existente e as diferenças do número de degraus com a escada correta (Denis Gastaldi, 2012)

Para melhor compreender as irregularidades da escada, foi utilizado um programa de modelador 3D, o Google SketchUP,, modelando-se a escada de acesso à Câmara, e também a escada que deveria ter sido implantada, pelo menos seguindo as normas, com a mesma forma. Perceba-se que esse alto valor da altura dos espelhos, foi decomposto em mais espelhos, o que resultaria numa escada muito mais comprida, mas, pelo fato de os valores dos pisos também serem superiores à média usada, o aumento do comprimento não seria tão maior. A escada existente apresenta o comprimento de 4,61 m e a correta seria 5,88 m. A altura a ser vencida é de 3,70 m sendo dotada atualmente de 12 espelhos, sendo o que adequado seria 22 degraus, ou seja, 10 degraus acrescentados. Para a modelização da escada dentro dos padrões, utilizou-se o espelho de 0,17 m e o piso de 0,28 m.

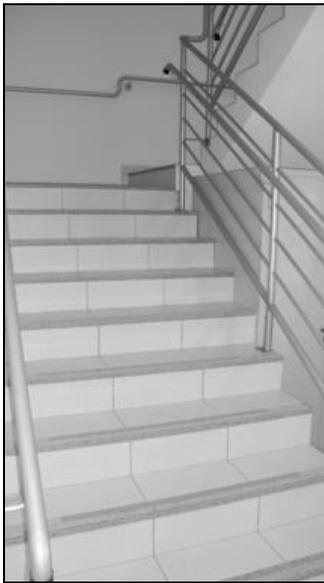
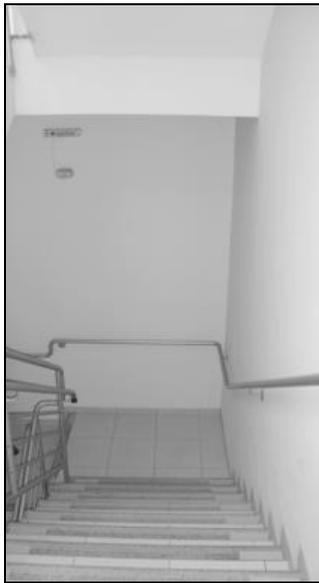
Fotos 05 e 06: Detalhe para o trabalho no piso para criar atrito e funcionar como faixa antiderrapante, no corrimão que segue a altura, sua continuidade na parede e o vão livre da escada próximo a 3,0 metros (Denis Gastaldi, 2012)

É importante reconhecer também casos em que as normas técnicas e jurídicas foram respeitadas para o uso pretendido da escada. Há exemplos positivos. Primeiramente, apresenta-se a escada do Prédio da Central de Laboratórios do Departamento de Cartografia, datado de 2011, situado no Campus da Faculdade de Ciências e Tecnologia da Universidade Estadual Paulista “Júlio de Mesquita Filho” (FCT/Unesp) campus de Presidente Prudente – SP. Os espelhos dos degraus são de 0,17 m e os pisos de 0,28 m – valores completamente adequados. Os corrimãos estão na altura de 0,90 m, e o mais importante, contínuo. O guarda-corpo da escada é um pouco mais alto que o corrimão e nesse ponto, do mesmo material (tubo de alumínio), o qual pode também ser usado como corrimão para usuários de altura maior, vendo-se a possibilidade ao entender as diferenças ergonômicas entre os usuários. Também é interessante o modo pelo qual se garante a segurança para evitar escorregões na escada: ao invés de implantar faixas antiderrapantes (solução mais comum) adotou-se uma faixa de granito fissurada na ponta para criar atrito e exercer a função da faixa.

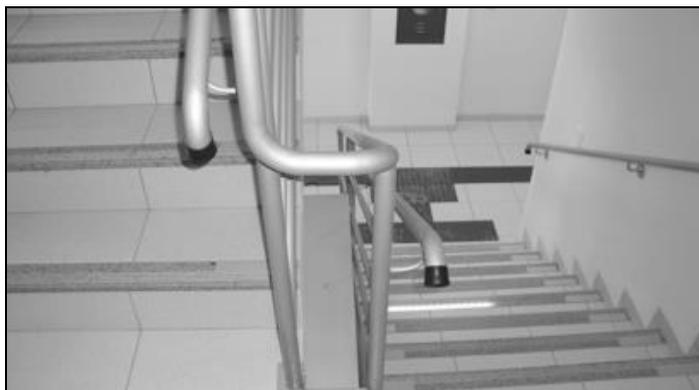
Foto 07: Detalhe para o momento em que o guarda-corpo se torna corrimão, mantendo-se a altura padrão e garantindo a estabilidade do usuário ao utilizar o espelho que divide os patamares dos lances da escada (Denis Gastaldi, 2012)

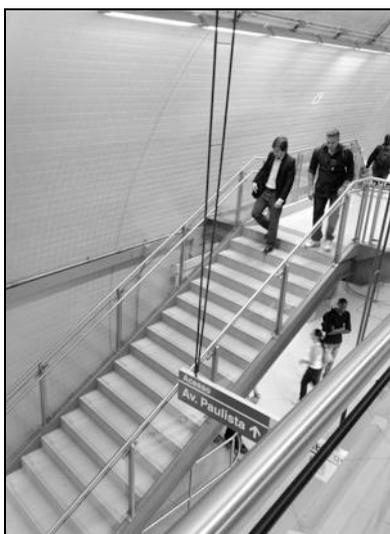
Foto 08: Escada da Linha Amarela – Detalhe para duas alturas de corrimão e outros elementos de segurança (Denis Gastaldi, 2012)

A escada apresenta os elementos de segurança, o guarda-corpo em vidro, as faixas antiderrapantes e as de sinalização e também os corrimãos. Note-se que a escada apresenta duas alturas de corrimão, para atender pessoas com alturas diferentes (adultos e crianças, por exemplo).

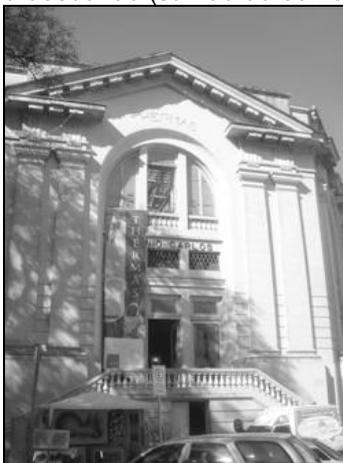
Foto 09: Fachada do Thermas
"Antonio Carlos" (Denis Gastaldi, 2012)

De outro lado, pode-se trazer, como exemplo oposto, um caso em que o Poder Público interveio num edifício tombado para garantir a segurança do usuário. É a escada externa de acesso ao “hall” principal do Thermas “Antônio Carlos” que é um edifício tombado da cidade de Poços de Caldas e completou 80 anos. A escada não apresentava corrimão ao lado da parede (da fachada) apenas o próprio guarda-corpo que em sua parte mais

alta poderia ser usado como tal. Segundo funcionários, a implantação ocorreu devido ao material dos degraus que, ao estarem em contato com a água (ou outro líquido), ficava extremamente escorregadio. Portanto o corrimão foi instalado para auxiliar - e tentar dar estabilidade - ao usuário. A escada é composta por dois lances opostos que se encontram num patamar intermediário que tem ligação direta com a entrada principal do prédio, no qual o patamar funciona ao mesmo tempo como divisor de direções e também como encontro das direções, dependendo se o usuário está subindo (chegando no edifício) ou descendo (saindo do edifício).

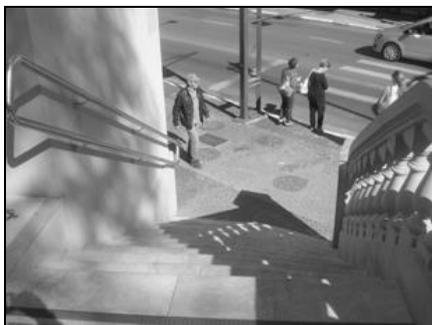
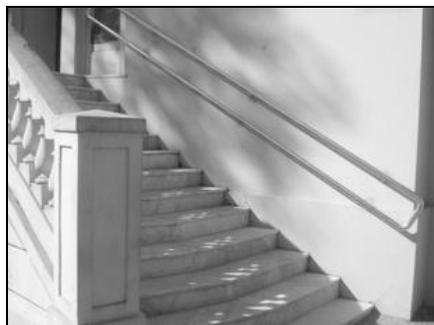
Fotos 10 e 11: Lado direito da escada – Detalhe para corrimão implantado na escada já existe para garantir a segurança do usuário no espaço de circulação vertical (Denis Gastaldi, 2012)

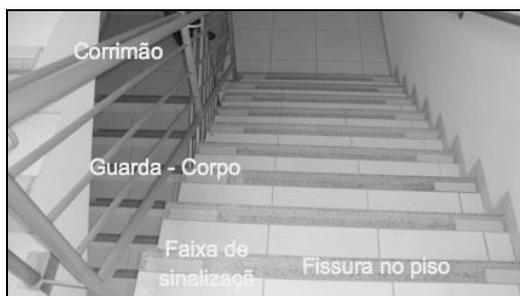
Figura 12: Elementos de segurança da escada do Prédio da Central de Laboratórios do Departamento de Cartografia (Denis Gastaldi, 2012)
