ANÁLISE DE RISCO, VULNERABILIDADE E IMPACTOS AMBIENTAIS EM DUAS TRILHAS ECOLÓGICAS DE UM ESTABELECIMENTO RURAL NO MUNICÍPIO DE FRANCISCO BELTRÃO/PR¹

Daniele Inês de MORAES

Luciano Zanetti Pessoa CANDIOTTO

Apresenta-se nesse artigo uma análise físicoambiental realizada em duas trilhas ecológicas de um estabelecimento rural aberto a atividades de lazer – denominado Recanto Renascer - localizado no município de Francisco Beltrão - PR. Tal análise fundamentou-se em um levantamento das condições físicas e ambientais das trilhas do local, identificando áreas com maior vulnerabilidade a impactos ambientais e situações de riscos aos visitantes. O estudo foi realizado através da aplicação da metodologia *Monitoramento do Impacto da Visitação (MIV)* e de análises granulométricas de amostras de solos dessas trilhas, que permitiram a identificação de situações de impactos, tanto sobre o ambiente quanto sobre a segurança dos usuários. A partir da identificação destas situações impactantes, foi possível a elaboração de propostas de manejo para a adequação físicoambiental das trilhas analisadas. Entre as propostas, destacam-se: o nivelamento do piso das trilhas e a padronização da largura; a c

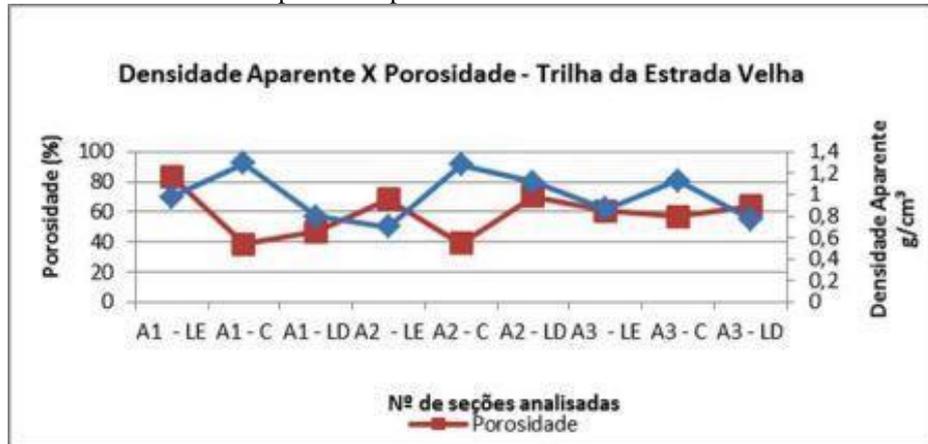
GRÁFICO 1

Densidade aparente X porosidade na Trilha da Estrada Velha

A partir desses dados fica evidente a necessidade de manutenção e monitoramento nas duas trilhas, de modo que os problemas relacionados à compactação possam ser corrigidos e também evitados, pois geralmente esse impacto está associado ou conduz a outras situações problemáticas nas trilhas, como: rebaixamento do piso; dificuldade de desenvolvimento de plantas; dificuldade de drenagem da água superficial; e erosões.

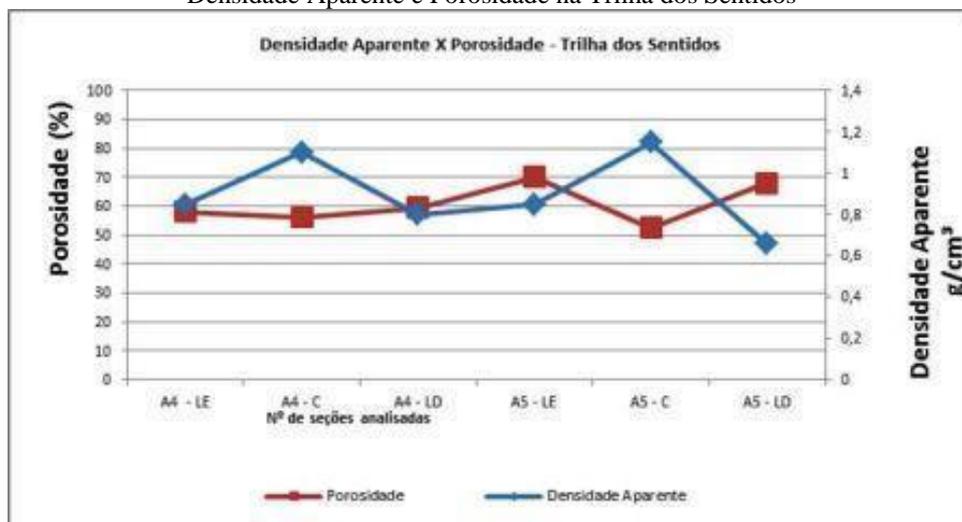
GRÁFICO 2
Densidade Aparente e Porosidade na Trilha dos Sentidos

Ao analisar as amostras de solo em dois diferentes pontos na Trilha dos Sentidos, observou-se que os maiores problemas relacionados à compactação estão nas áreas centrais das duas seções analisadas, que apresentam uma densidade aparente de 2,63 g/cm³ e 2,32 g/cm³ (GRÁFICO 2). Essas alterações provavelmente se devem à presença de solo exposto, a alterações de largura e falta de canais de drenagem que conduzam o escoamento da água pluvial para fora do leito da trilha.
